Bilaga 1. Objektsrelaterad information

Nedan går det att läsa en mer detaljerad bakgrundsinformation gällande fiskfauna och dess vandringsmöjligheter samt kulturmiljöbeskrivning vid varje enskild anläggning som omfattas av NAP-projektet. Det framgår även vilken typ av utredningar och undersökningar som saknas och som kan behövas utföras inför kommande tillståndsprocess. I nästa steg i samverkansprocessen, analysfasen, kommer eventuella behov av ytterligare utredningar och undersökningar utredas närmare. Målarter som anges nedan i anslutning till respektive delvattendrag inom Rolfsåsystemet är de som bedöms dra mest nytta av miljöanpassade villkor för de verksamheter som finns i vattnet i relation till tillgängliga områden uppströms anläggning och möjlighet till fri eller åtminstone friare upp- och nedvandring. Utöver utpekade målarter så drar i princip alla fiskarter nytta av en förbättrad möjlighet att röra sig inom ett vattensystem, inte bara för möjligheter till lek och ett förbättrat genetiskt utbyte, utan även för födosöksvandring och därmed tillväxt.

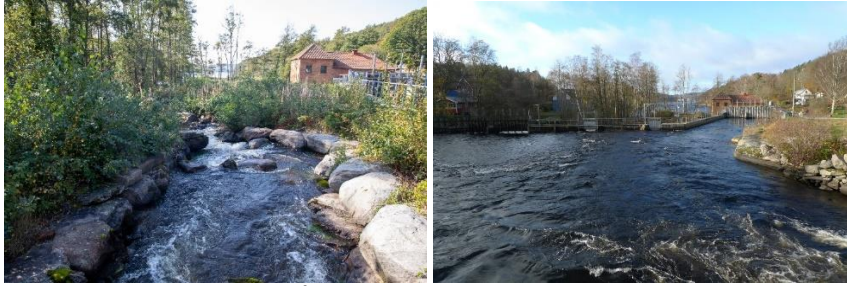
Vid Ålgårda kraftstation som är den nedersta anläggningen i Rolfsåns vattensystem finns idag anlagt en kammartrappa, ett naturligt omlöp samt en äldre ålyngelledare i anslutning till kammartrappan. Fiskvägarna anlades där mellan år 2013 – 2014. Vidare är anläggningen försedd med låglutande fingaller med flyktvägar och fiskavledare från gallret till det närliggande omlöpet. Enligt villkor ska utskovsluckan till omlöpet stå helt öppen från den 1 april till den 30 november. Nedströms Ålgårda ligger sjön Stensjö som håller bl a gädda, abborre, mört, sik och siklöja¹. Nedströms Stensjö förekommer goda tätheter av laxungar, lägre tätheter av öringungar och viss ålförekomst i elprovfisken. Vid Hjälms nedströms Stensjö förekommer flodpärlmussla. Uppströms Ålgårda kraftverk ligger närmast Sundssjön, till vilken bl a Sundstorsån rinner i vilken det förekommer öring och sedan 2017 även lägre täthet av laxungar som ett resultat av att omlöpet och fiskvägen vid Ålgårda kraftverk har tillkommit². Direkt uppströms Sundsjön tar sjön Lygnern vid. Vid Ålgårda genomförs fiskräkning med installerad elektronisk fiskräknare som visar på en ökande mängd uppvandrande havsöring, men att det fortfarande är mindre mängd lax som stiger uppströms för lek, vilket också återspeglas i viss förekomst av laxungar i Sundstorsån, men ännu mycket få laxungar i Storån uppströms Lygnern. Vid Ålgårda har också genomförts utvandringsstudier på blankål som visat på att de blankålar som väl kommer fram till Ålgårda kraftstation också passerar nedströms och fortsätter ut i havet.

Fig. 1. Bild t.v. omlöpet vid Ålgårda kraftstation, bild t.h. översiktsbild. Foto Länsstyrelsen

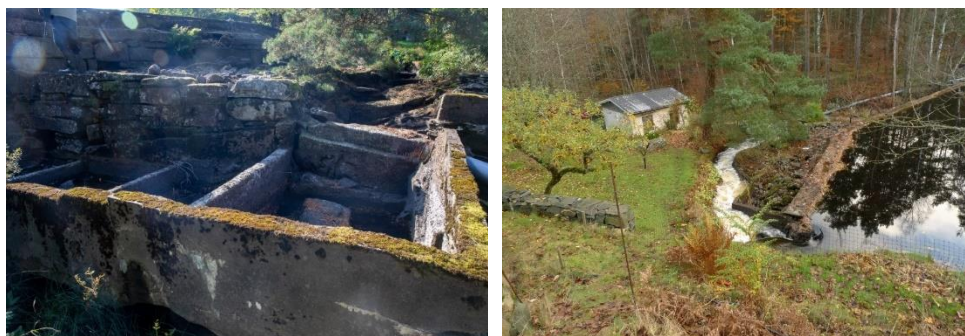
Det finns enligt provfisken öring, ål, gädda och abborre nedströms dammen. Enligt verksamhetsutövaren förekommer även dessa i dammen uppströms anläggningen. Tonvikten i elfiskefångsterna ligger på öring med normalbra tätheter och ål förekommer regelbundet i elfiskefångsterna i lägre tätheter⁵. Det finns en gammal enkla bassängtrappa anlagd vid vänstra delen av dammen. Den bedöms ha en något bristfällig funktion utifrån konstruktionen, men verksamhetsutövaren har vid många tillfällen lyckats notera passage av öring. Öring bedöms till viss del kunna vandra i den vid rätt vattenflöde, men sannolikt inte i den omfattning att den kan betecknas som en väl fungerande fiskväg. Där finns ingen ålyngelledare, men ål bedöms delvis kunna passera dammen vid rätt vattenförhållanden. Hindret bedöms i grunden som partiellt naturligt, men att det har varit passerbart för starksimmande fisk som öring, samt att ål har haft bättre möjlighet att ta sig upp före förekomst av dammen. Tillgänglig vattendragsträcka nedströms dammen uppgår till ca 800 m.

Figur 4. Bild t.v bassängtrappan vid Ekåfallets damm. Bild t.h översiktspild. Foto Länsstyrelsen

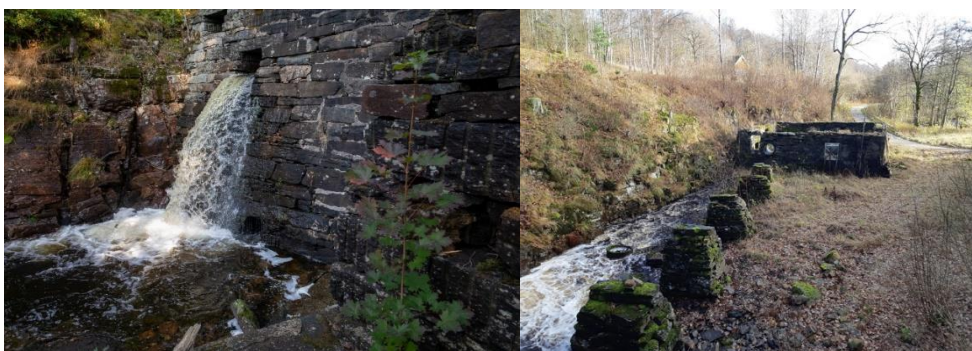
Nedströms dammen vid Nåkälla kvarn förekommer öring i normala till lägre tätheter och ål i lägre tätheter undantaget enstaka topp med mycket hög täthet. Dessutom förekommer elritsa, abborre, gädda och mört. Sedan elprovfisket 2013 och framåt förekommer även lax i ökande tätheter på lokalen till att på senare år uppvisa goda till mycket goda tätheter i provfiskena, upp till 120 st ind/100 m²⁶⁸. Någon kilometer nedströms dammen förekommer även låg täthet av lax i fångsten för 2017 års elprovfiske⁸. Uppströms dammen är det ca 1 km vattendragssträcka till nästa definitiva hinder i form av en klack i kulverten under Gökälids kraftverk, dessförinnan finns ett partiellt hinder ca 200 m uppströms kvarndammen. Uppströms hindret vid Gökälid är det dock hela ytterligare ca 8 km vattendragsträckor, inklusive förekommande förgreningar, innan nästa damm som är reglerdammen vid St Öresjön. Nåkälla kvarn är ett definitivt artificiellt hinder och bedöms som mycket svårt partiellt hinder, nästintill definitivt hinder även för ålyngel. Större sjöarealer om ca 370 ha finns tillgängliga uppströms hindret. Uppskattningsvis 90 % av uppväxtområdena för öring i Sundstorpsån ligger uppströms Nåkälla kvarn enligt inventering som genomfördes i ån år 2015⁹.

Figur 6. Bild t.v. dammen med utskov vid Nåkälla kvarn. Bild t.h. översiktsbild. Foto Länsstyrelsen.

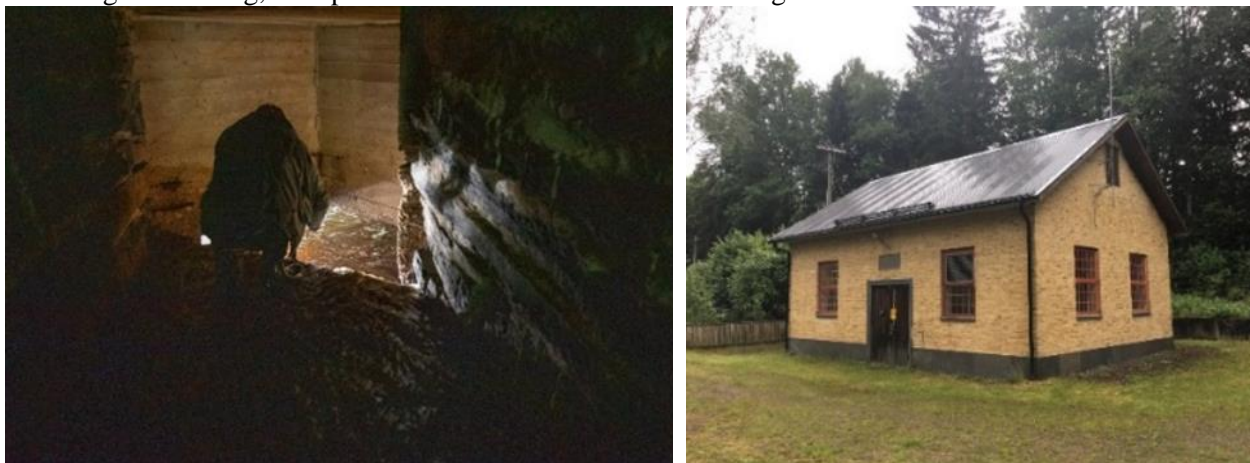
Gökalids kraftverk utgör idag ett hinder för fiskvandring, då det finns en vertikal klack på över 1 m höjd där Tolaredsbäcken ansluter till utloppskanalen i den gjutna kulverten under kraftverksområdet. Ålyngel bedöms delvis kunna passera hindret. Sträckan av Tolaredsbäcken strax uppströms Gökalids kraftverk ser mycket lämplig ut för öring, men provfisken saknas så förekomsten idag är okänd.

Figur 7. Bild t.v. Vertikal klack inne i kulverten för Tolaredsbäcken under Gökalids kraftverk, där den ansluter till utloppskanalen från kraftverket. Bild t.h. Gökalids kraftverk.

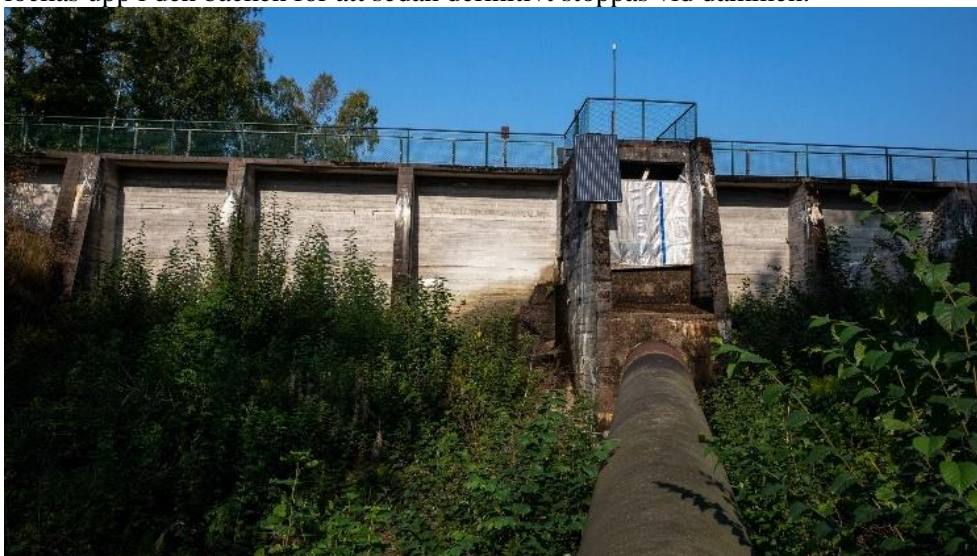
Dammen med utlopp i en tub om ca 390 m ner till Gökalids kraftverk utgör ett definitivt artificiellt vandringshinder. Det finns idag en mindre bäck som endast försörjs med rent läckage från dammen. Bäckan ansluter sedan till Sundstorpsån ca 300 m nedströms Gökalids kraftverk. Vid vissa vattenförhållanden kan t ex ålyngel lockas upp i den bäcken för att sedan definitivt stoppas vid dammen.

Figur 8. Foto på dammen vid Gökalidssjön nedströms ifrån med tuben som går ner till Gökalids kraftverk.

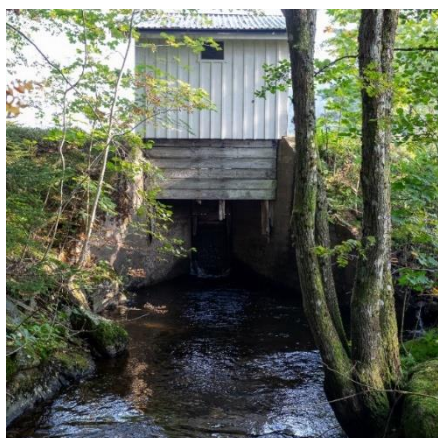
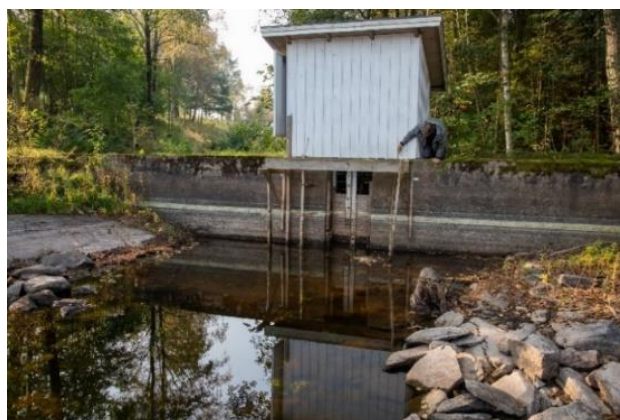
Reglerdammen vid St Öresjöns utlopp är den översta anläggningen i Sundstorpsån och är ett definitivt artificiellt vandringshinder och det bedöms som ett mycket svårt hinder även för ålyngel. I Stora och Lilla Öresjön förekommer abborre och gädda i nätprovfisken¹². I Grimmedsåån som rinner ner till Tolaredssjön nedströms dammen vid St Öresjön saknas det uppgifter vad det där finns för fiskförekomst, men biotoperna ser fördelaktiga ut för öring, med stråkande partier. Dock ser den i delar väl rensad ut och en bit nedströms reglerdammen finns lämningar av historisk kvarnverksamhet. Reglerdammen ser ut att ha en hög regleringsamplitud utefter tecken på berghällar uppströms dammen. Vid besök på platsen i slutet av september 2020 låg vattennivån i sjön ca 25 cm under en dubb i berget uppströms dammen, märkt VD 1953.

Figur 9. Foto t.v. Regleringsdammen vid St Öresjön, nedströms. Foto t.h. regleringsdammen vid St Öresjöns utlopp, sjösidan.

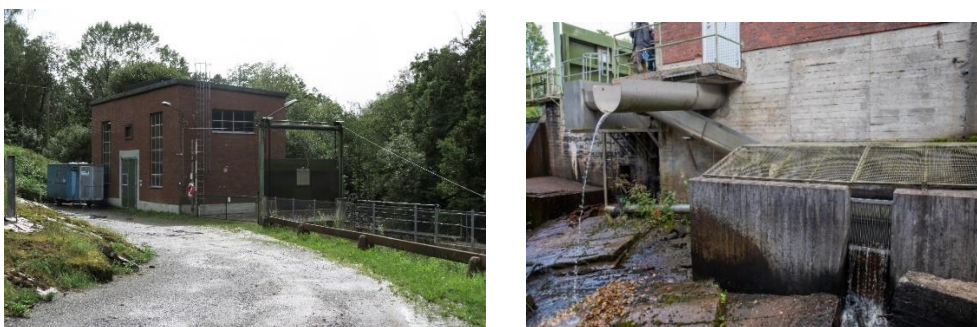
Vid Bosgårdens kraftverk finns sedan år 2010 ett omlöp, där det nu har vuxit upp skyddande vegetation runt om så att även omlöpet i sig utgör en lämplig biotop för lax- och öringungar. Enligt nuvarande villkor släpps en volym motsvarande 0,6 m³/s, eller hela tillrinningen om denna är mindre, genom fiskvägen under hela året. Under perioden 1 april till den 31 oktober, släpps all befintlig tillrinning genom fiskvägen under sammanlagt 90 timmar. I anslutning till intagsgallret vid stationen finns en fiskavledare som via rostfri ränna leder ner till en större gjuten fiskfälla med utloppsgaller. Dock är intagsgallrets spaltvidd 20 mm vilket innebär att såväl smolt som blankål delvis kan passera igenom gallret i stället för att ledas av via fiskavledaren. I botten av dammen, höger om intagsgallret finns även ett s.k. ålrör för avledning av utvandrande blankål, vilket leds in i samma anordning som smoltavledaren ovan.

Figur 11. Bild t.v. Bosgårdens kraftverk. Bild t.v. Rensrännan överst och avledningsrännan från gallret ner till fiskfälla

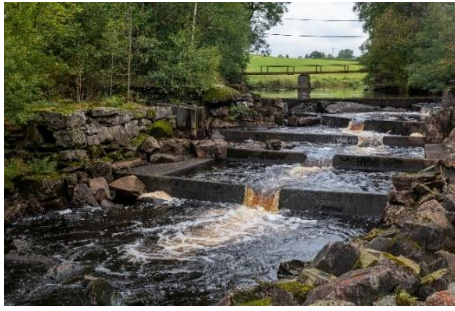
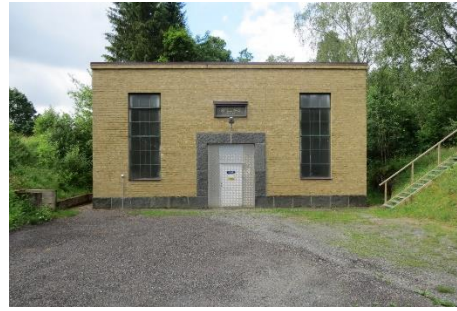
Fig 12. Bild t.h. Kammartrappan vid Apelnäs, Bild t.v. Apelnäs kraftverk

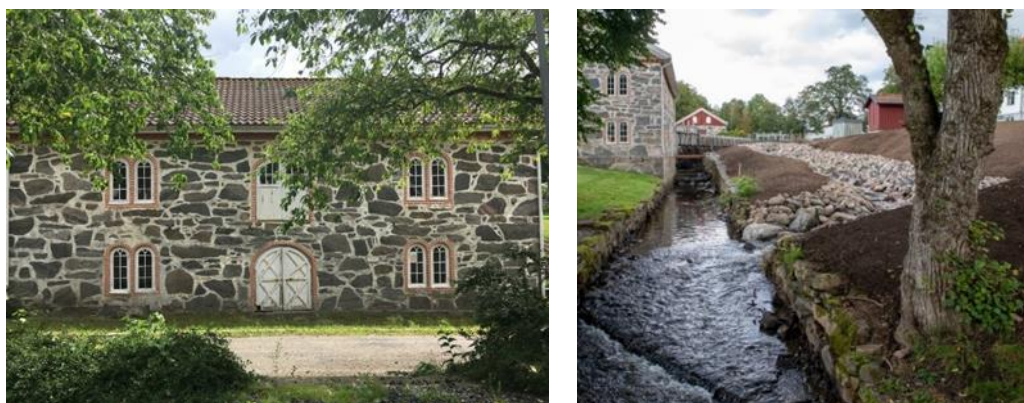
Vid Strömma kvarn finns ett helt nyanlagt omlöp (sommar 2020). Gallret framför intagskanalen är sedan tidigare och har en spaltvidd på 20 mm. Nedströms Strömma kvarn i Gärån har det varit goda tätheter med öring och förekomst av ål, abborre, gädda, elritsa, bäcknejonöga i tidigare elprovfisken. Dock är det nu länge sedan det gjordes elfisken där sist. Uppströms Strömma kvarn finns elfisken från senare år, senast fiskat 2018, och där visar fiskena på låga tätheter av öring samt förekomst av gädda, abborre, mört och ål²⁵.

Figur 14. Bild t.v. Strömma kvarn. Bild t.h. Omlöpet vid Strömma

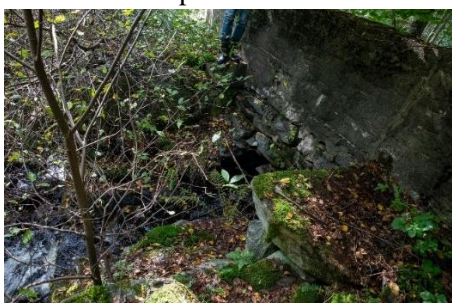
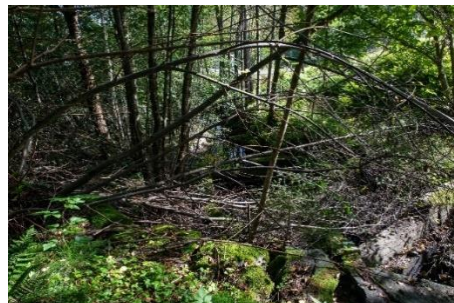
Anläggningsresterna vid enheten Hällingsjö 2, Hulltorpet utgör idag ett besvärligt hinder i form av gjuten damm med utskov som ligger med klack. Bedöms som ett artificiellt definitivt hinder, dvs att ingen fisk passerar där. Elfisken nedströms aktuell damm i Gisslebäcken visar på goda till mycket höga tätheter av öring, samt förekomst av ål, elritsa och bäcknejonöga²⁹. Ca 1 km nedströms dammen förekommer också flodpärlmussla ner till sammanflödet med Storån³⁰.

Figur 16. Bild t.v. Dammrester. Bild t.v. Rest av gammal kammartrappa höger om damm

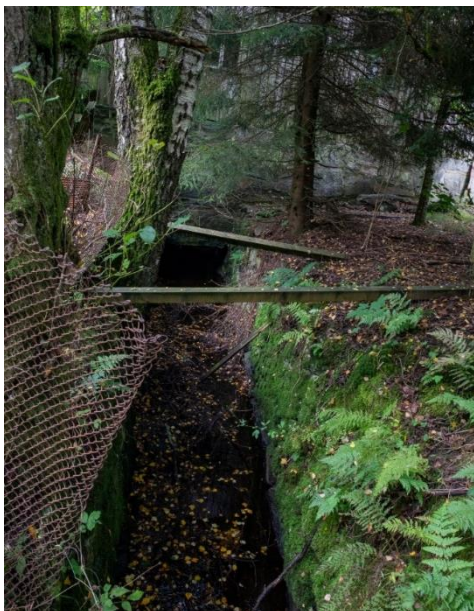
Den gamla kvarndammen i Hällingsjö utgör ett definitivt artificiellt hinder för fisk. På sträckan mellan kvarndammen och Gingsjön har det i äldre elfiske förekommit goda tätheter med öring³³.

Figur 17. Tidigare utloppskanalen från Hällingsjö kvarn som syns ovan

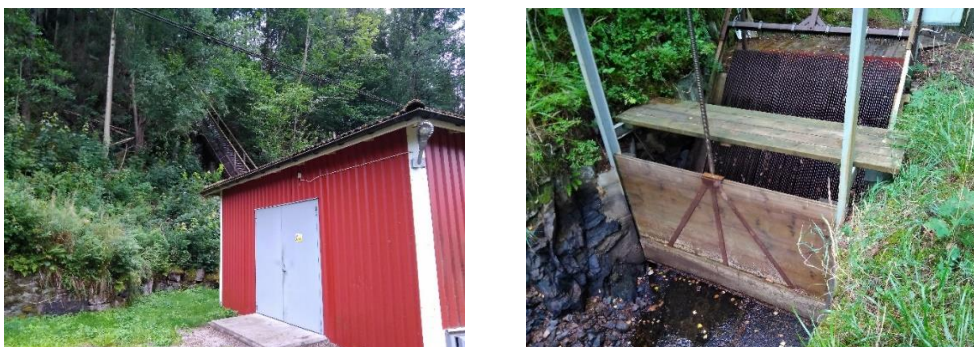
Hultafors damm nästan 900 m uppströms, där det saknas fingaller. Närmaste elfiskestation är ca 600 m nedströms och har inte fiskats sedan 1992.

Figur 18. Bild t.v. Hultafors kraftverk. Bild t.v. Intagsgallret uppe i intagskanalen direkt innan tub.

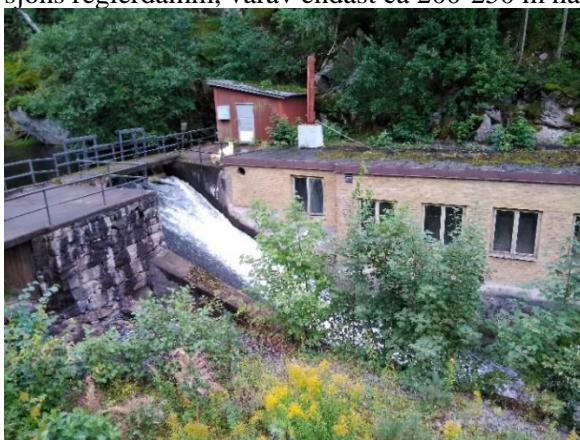
Hultafors damm är ett definitivt artificiellt hinder där fisk inte tar sig förbi. Den sluttande gjutna vattenrutschkanan vid dammutskovet innebär att dammen sannolikt under de flesta förhållanden också utgör ett definitivt hinder för ålyngel. Nedströms dammen finns äldre elfiske som visar på höga tätheter av öring, samt förekomst av elritsa och gädda⁴¹. Uppströms dammen är det endast 600 m till Viareds-sjöns reglerdamm, varav endast ca 200-250 m har en miljö lämplig för bl a öring⁴².

Figur 19. Dammen vid Hultafors

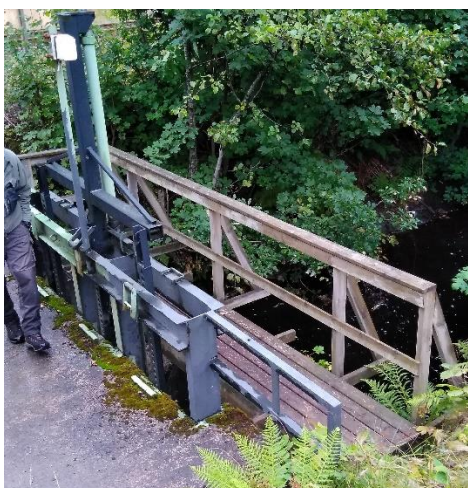
Viareds reglerdamm bedöms vid låga vattenflöden som ett partiellt hinder för öring och definitivt för svagsimmande arter, men sannolikt lätt passerbart för öring och partiellt för svagsimmande arter i övrigt genom underflödesluckorna. Uppströms dammen kommer Viaredssjön och nedströms ligger 250 m lugnare vattendragssträcka och 350 m dämnda sträckor innan Hultafors damm. Uppströms Viaredssjön finns några tillflöden som idag hyser goda till mycket goda tätheter av strömlevande öring.

Figur 20. Viareds reglerdamm

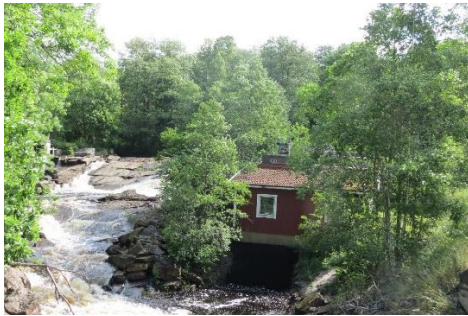
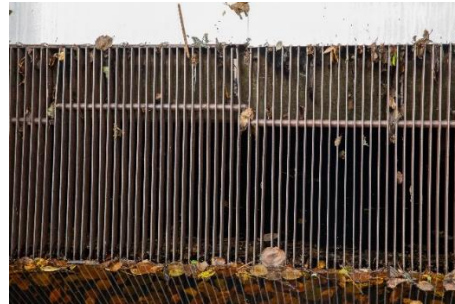
Figur 21. Bild t.v. Översiktsbild. Bild t.h. Intagsgaller med varierande spaltvidd.

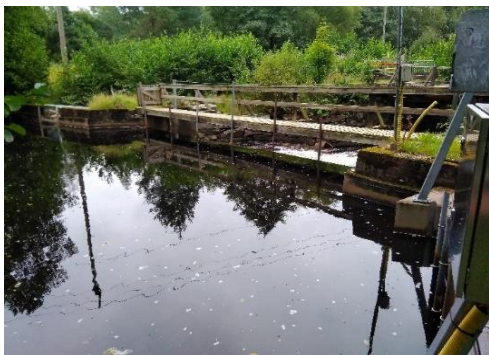
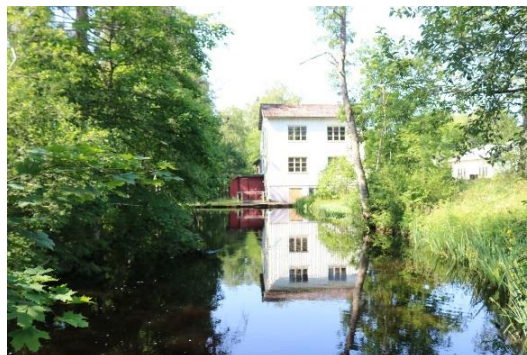
Vid Hulta kraftverk finns sedan år 2012 anlagt ett naturliknande omlöp vid den vänstra sidan av dammen och ett fingaller med 18 mm spaltvidd på den högra sidan framför inloppet till intagskanalen. Dammen bedöms därmed som ett passerbart hinder såväl upp- som nedströms. Nedströms Hulta kraftverk finns öring, ål, gädda, abborre, elritsa och kräfta registrerade i äldre elfisken. Uppströms finns låga tätheter av öring, ål, elritsa, gädda, bäcknejonöga och signalkräfta i fisken från senare år, där sista fisket är gjort 2019⁴⁷.

Figur 22. Dammen vid Hulta kraftverk, till vänster syns utskovet till omlöpet och till höger benen till rensmaskinen vid fingallret framför inloppet till intagskanalen.

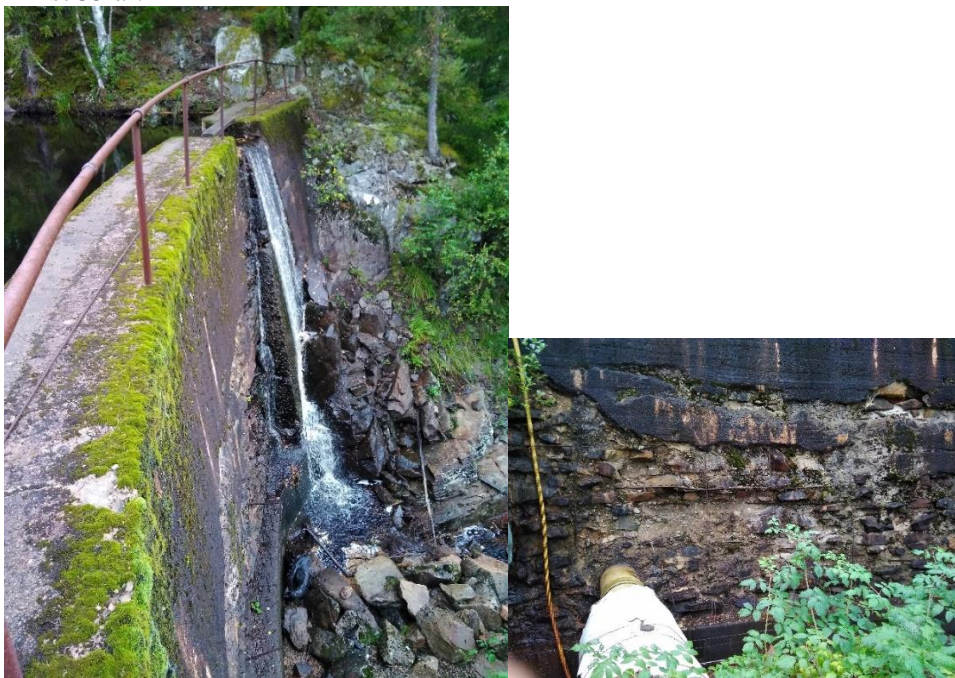
Sandhults kraftstation är den anläggning som ligger högst upp i Nolåns gren, dock kallad Sörån i anslutning till objektet. Ovanför dammen ligger Pålsbotjärn och uppströms tjärnen ligger Pålsbosjö. Sammanlagd sjöareal är under 14 ha. Dammen är ca 7,6 m hög (botten till dammkrön) och utgör ett definitivt artificiellt hinder. Pålsbotjärnen ligger uppströms den nuvarande kraftverksdammen (Pålsbodammen) och där Pålsbodammen ligger rann tidigare Getabäcken. Dammkroppen med tubutskov i botten av dammen har byggts upp med betong mot befintligt berg och bergblock där en naturlig bäck har haft sitt utlopp. Rensgaller sitter på uppströmsida dammkropp före uttag av vatten från dammen till tuben. Gallret har spaltvidd på 25-27 mm. Det finns inga elfisken i närheten av anläggningen, men längre nedströms förekommer öring, gädda, elritsa och ål. Vid Pålsbosjön uppströms Pålsbotjärn finns rester av en regleringsdamm av trä och jord som inte har använts på minst 35 år.

Figur 23. Dammen vid Sandhults kraftstation med tub i botten

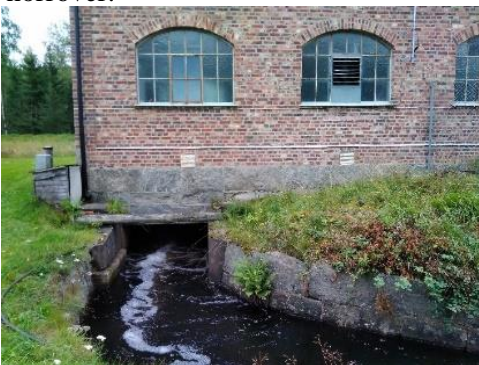
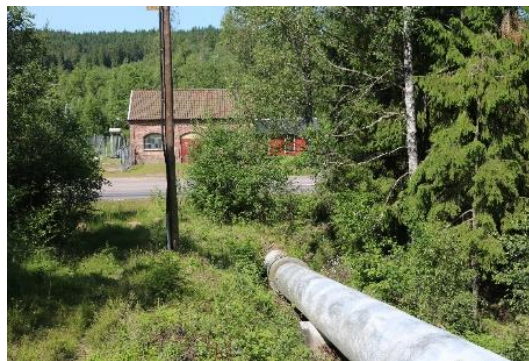
Gisslefors kraftstation är i sig endast i förbindelse med Bua damm genom den långa tuben om ca 1,2 km. Utloppskanalen mynnar ca 600 m nedströms Gisselån. Flödet från stationen kan locka till sig t ex ålyngel som sedan inte kommer vidare. Gisselån rinner parallellt med tuben från Bua damm ca 350 m, men viker sedan av norröver.

Figur 25. Bild t.v. Utloppskanal från Gisslefors kraftstation. Bild t.h. Tub till kraftverkshuset

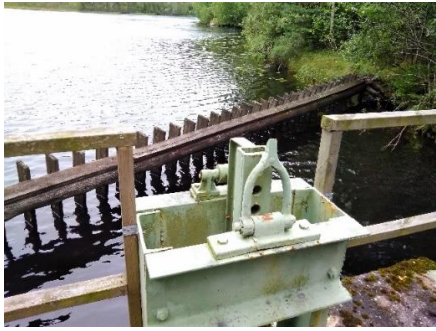
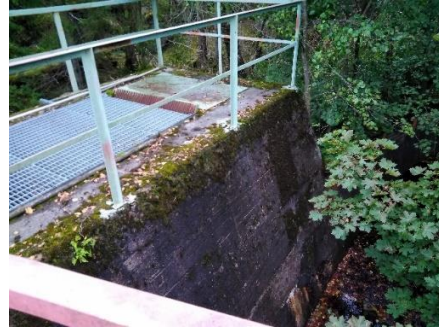
Vid besöket går i princip inget vatten i naturfåran Gisselån utan tas ut via tuben ner till Gisslefors kraftstation. Intagsgallret vid tuben har en spaltvidd på 20 mm, där viss fisk kan passera. Inga utskov som släpper någon minimitappning till Gisselån. Dammen bedöms som ett definitivt artificiellt vandringshinder som utgör ett partiellt hinder för ålyngel.

Figur 26. Bild t.v Grovgaller i trä och utskovslucka. Bild t.h. Intagsgaller innan tub

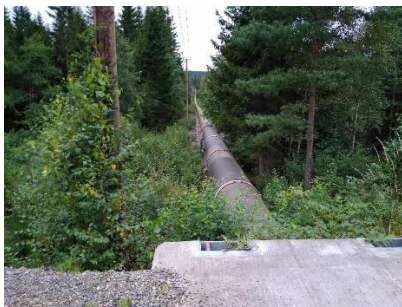
Figur 27. Den långa tuben från Bua damm ner till Gisslefors kraftstation

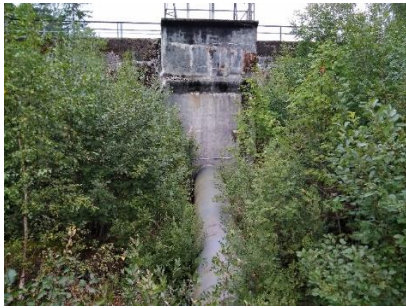
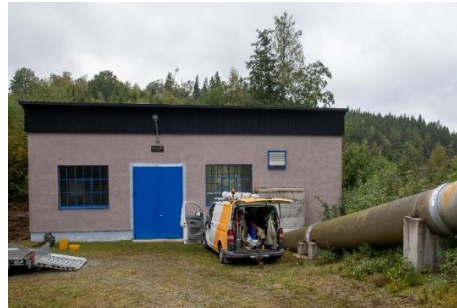
Vid Sångåsens kraftverksdamm finns inget läckage eller några reglerluckor. Ingen fisk kan komma fram till dammen och hade den gjort det hade inte ens ål lyckats passera dammen. Artificiellt definitivt hinder, på artificiell plats utan naturfåra i anslutning.

Figur 28. Bild t.v Sångåsens kraftverksdamm med tub. Bild t.h. Sångåsens kraftverk

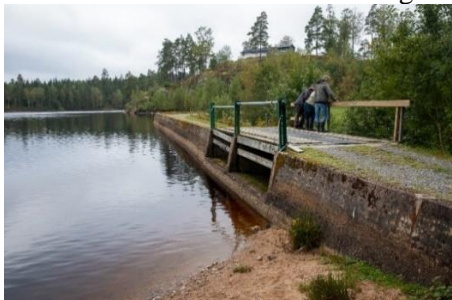
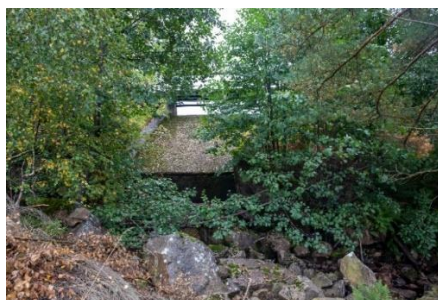
Vattennivån vid Sångåsens reglerdamm var vid besök en bra bit under utskovsnivån vid överfallet, men bäcken hade trots det ett hyfsat flöde nedströms på grund av ett omfattande läckage genom dammkroppen. Dammen utgör ett definitivt artificiellt hinder för öring och är ett svårt partiellt, nästintill definitivt, hinder för ållyngel. Bäcken bedöms vara den gamla naturfåran som rinner från Gösjö till Buadamm ca 50 m väster om Sångåsens kraftverk.

Figur 28. Bild t.v. Sångåsens reglerdamm, hissbara utskov. Bild t.h. Gjutet sluttande sättar.

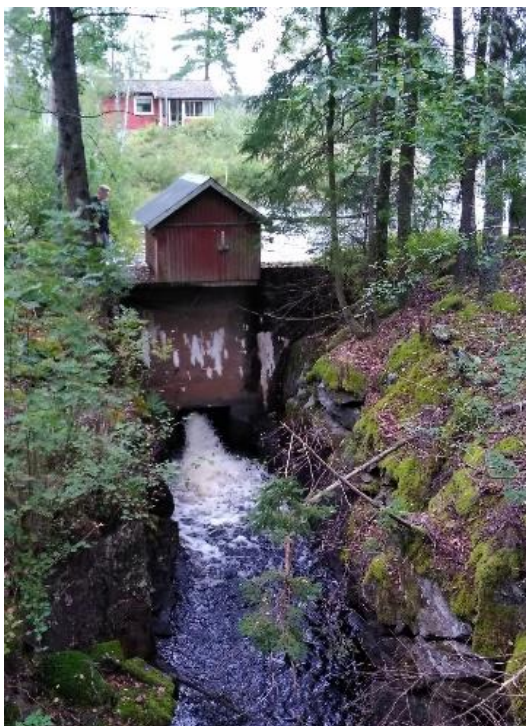
Reglerdammen vid Gesebol sjö är ett definitivt artificiellt hinder, partiellt hinder för ålyngel. Dammens höjd är ca 3 m. Bottenutkovet ligger förhöjt och har ett kraftigt utflöde där fisk inte klarar att ta sig igenom.

Figur 29. Reglerdammen vid Gesebols sjö

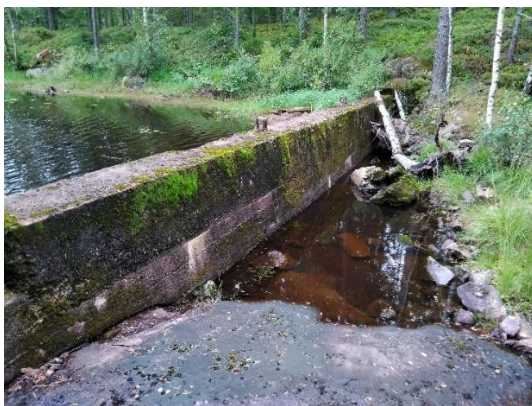
Spärrdammen vid det södra utflödet från Gesebol sjö är ca 1,4 m hög och det finns ingen reglermöjlighet där utöver att den går att höja. På dammen finns beslag för att kunna lägga i sättar för att ytterligare öka höjden på dammkrönet. Vid besöket i slutet av augusti var naturfåran nedan dammen helt torrlagd och nivån i sjön väl under dammkrönet.

Figur 30. Gesebol Spärrdamm
