# Dammsjöbäcken

Avrinningsområde: Eskilstunaån 61-121  
Vattenförekomst: -  
Vattendragsnummer: 121015 & 1210151  
Koord: Dammsjöbäcken: 6580950 1454353  
Gren av bäcken: 6582459 1453917

Terrängkartan: 10f6a  
Kommun: Örebro  
Inventeringsdatum: 24 augusti 2004  
Inventerad sträcka: 7915 meter

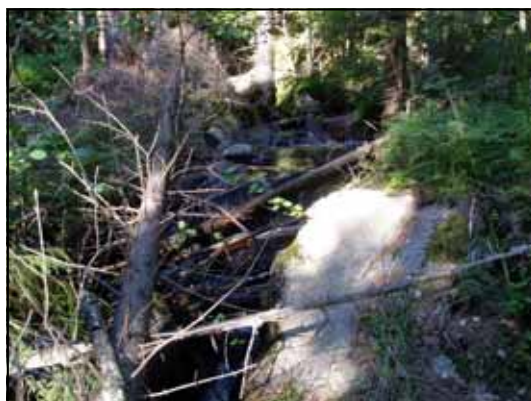
**Figur 4.** Död ved i vatten vid vandringshinder i Dammsjöbäcken (tabell 3, hinder 7).

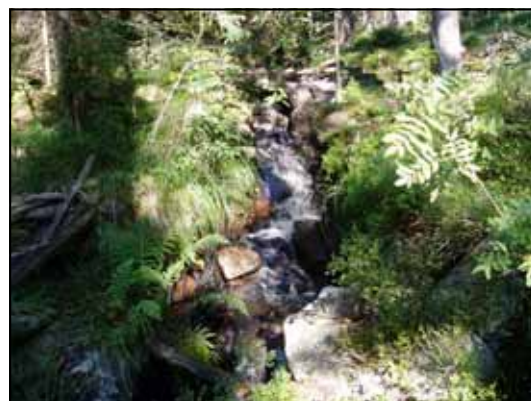
**Figur 5.** Vandringshinder i Dammsjöbäcken (tabell 3, hinder 9).

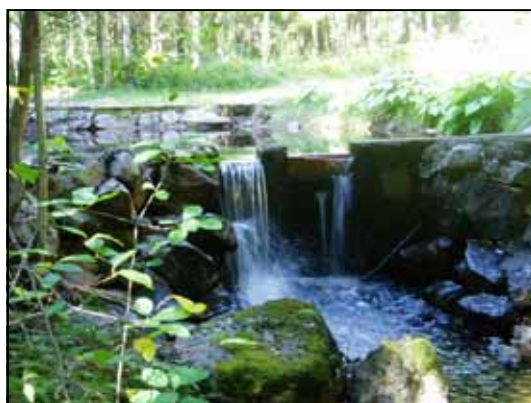
**Figur 9.** Vandringshinder i grenen av Dammsjöbäcken (tabell 3, hinder 13).

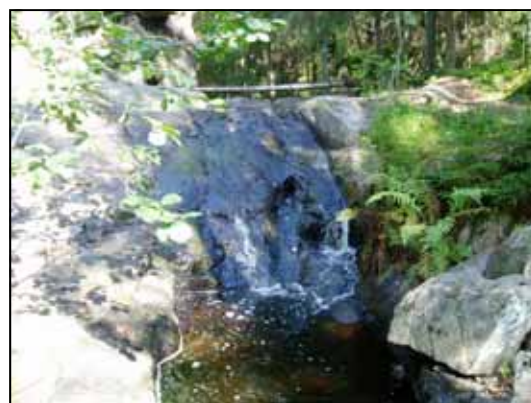
**Figur 10.** Vandringshinder i grenen av Dammsjöbäcken (tabell 3, hinder 18).
