Falkabäcken

Inventeringsdatum: 28 maj 2004

Inventerad sträcka: 1694 meter

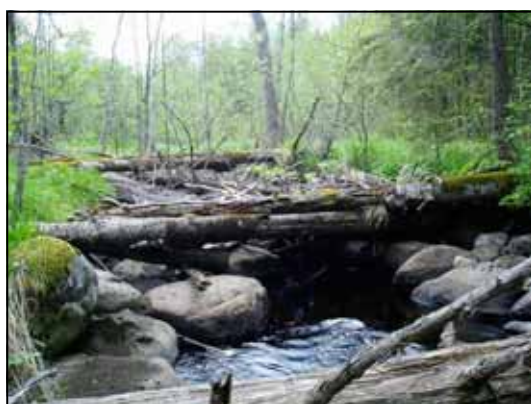
Figur 4. Vandringshinder (tabell 3, hinder 1).

Nr	Xkoord	Ykoord	Typ av hinder	Natur. hinder	Hindret kultur	Kultur-miljö	Hindret (mört)	Hindret (öring)	Används idag till	Föreslagen åtgärd
1	6577714	1450005	Övrigt	Ja	Nej	Nej	Partiellt	Partiellt	Övrigt	Rivning
2	6577731	1450010	Övrigt	Ja	Nej	Nej	Partiellt	Partiellt	Övrigt	Rivning
3	6577887	1449979	Övrigt	Ja	Nej	Nej	Partiellt	Partiellt	Övrigt	Rivning
4	6577979	1449964	Damm	Ja	Nej	Nej	Definitivt	Definitivt	Bäverdamm	Rivning
5	6578047	1449943	Damm	Ja	Nej	Nej	Definitivt	Partiellt	Bäverdamm	Rivning
6	6578208	1449891	Trumma	Nej	Nej	Nej	Definitivt	Passerbart	Vägpassage	Halvtrumma (ej hel)
7	6578316	1449842	Övrigt	Ja	Nej	Nej	Partiellt	Partiellt	Övrigt	Rivning
8	6578332	1449835	Damm	Ja	Nej	Nej	Partiellt	Partiellt	Bäverdamm	Rivning
9	6578382	1449814	Damm	Ja	Nej	Nej	Partiellt	Partiellt	Bäverdamm	Rivning
10	6578432	1449790	Trumma	Nej	Nej	Nej	Definitivt	Partiellt	Vattenkraftverk	Lägga pool nedströms
11	6578691	1449508	Övrigt	Ja	Nej	Nej	Definitivt	Definitivt	Övrigt	Rivning

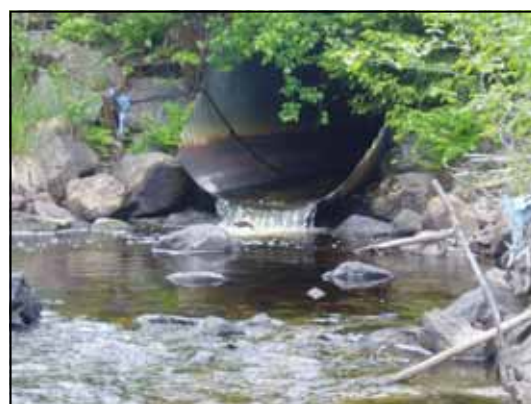
Figur 5. Vandringshinder (tabell 3, hinder 6).
