Lillån vid Multen

Avrinningsområde: Eskilstunaån 61-121
Vattenförekomst: SE655776-143656
Vattendragsnummer: 121111
Koordinater: 6556605 1435801

Terrängkartan: 10e2g, 10e2h och 10e1h
Kommun: Lekeberg
Inventeringsdatum: 1 juni 2004
Inventerad sträcka: 2430 meter

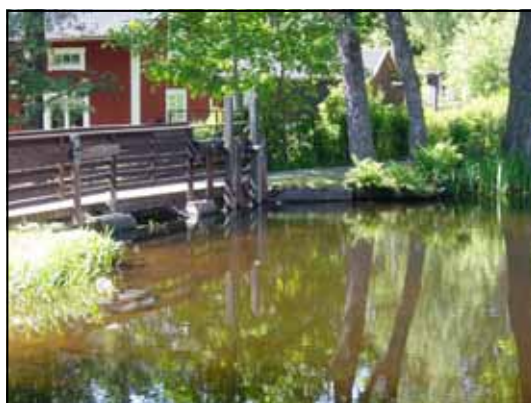
Figur 4. Vandringshinder (tabell 3, hinder 1).

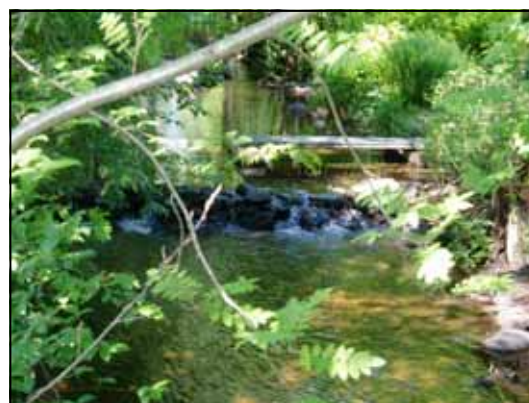
Figur 5. Vandringshinder (tabell 3, hinder 4).

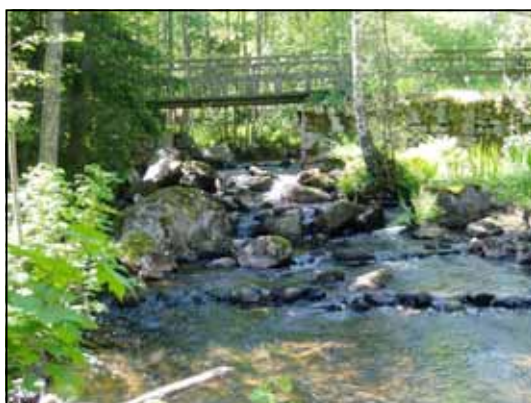
Figur 9. Vandringshinder (tabell 3, hinder 5).

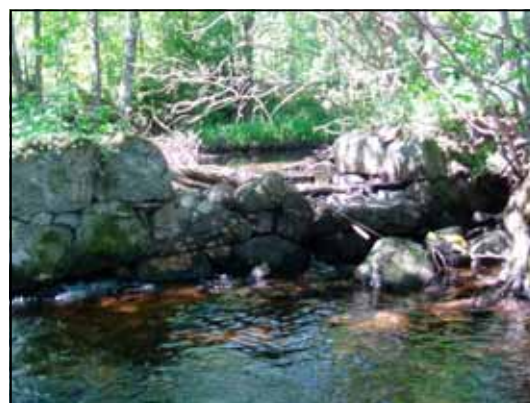
Figur 10. Vandringshinder (tabell 3, hinder 6).
