# Sverkestaån

Vattenförekomst: SE659194-148108

Inventeringsdatum: 16 och 21 september 2004

Inventerad sträcka: 34027 meter

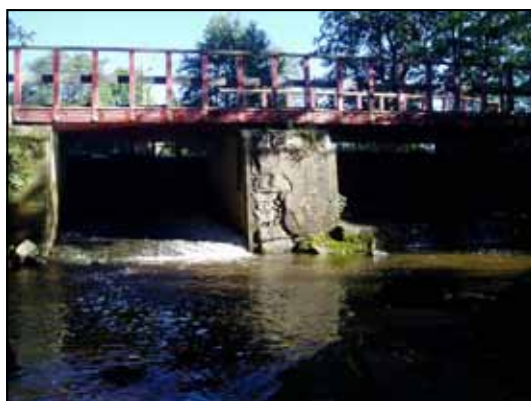
**Figur 4.** Vandringshinder (tabell 3, hinder 1).

Nr	Xkoord	Ykoord	Typ av hinder	Natur. hinder	Hindret kultur	Kultur-miljö	Hindret (mört)	Hindret (öring)	Används idag till	Föreslagen åtgärd
1	6597399	1480275	Damm	Nej	Nej	Ja	Definitivt	Definitivt	Vattenkraftverk	Svårt att åtgärda
2	6598518	1480004	Damm	Nej	Nej	Ja	Definitivt	Definitivt	Vattenkraftverk	Svårt att åtgärda
3	6600575	1479778	Damm	Nej	Nej	Ja	Definitivt	Definitivt	Vet ej	Svårt att åtgärda
4	6601055	1479714	Damm	Nej	Nej	Ja	Definitivt	Definitivt	Vet ej	Svårt att åtgärda
5	6604002	1479000	Damm	Nej	Nej	Ja	Definitivt	Definitivt	Vattenkraftverk	Svårt att åtgärda
6	6607629	1478221	Damm	Nej	Nej	Ja	Definitivt	Definitivt	Vattenkraftverk	Svårt att åtgärda
7	6607666	1478120	Damm	Nej	Nej	Ja	Definitivt	Definitivt	Vattenkraftverk	Omlöp
8	6608157	1478087	Damm	Nej	Nej	Ja	Definitivt	Definitivt	Vet ej	Svårt att åtgärda
9	6610495	1478838	Damm	Nej	Nej	Ja	Definitivt	Definitivt	Kvarndamm	Svårt att åtgärda
10	6619550	1479389	Damm	Nej	Nej	Ja	Definitivt	Definitivt	Kvarndamm	Svårt att åtgärda

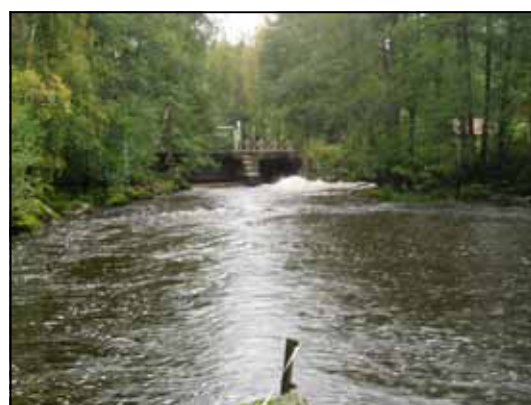
**Figur 16.** Vandringshinder (tabell 3, hinder 11).

11	6619896	1479219	Damm	Nej	Nej		Definitivt	Definitivt	Vet ej	Svårt att åtgärda
