Mogruvälven-Bondabrobäcken

Inventeringsdatum: 14, 16 & 19 juli 2004

Inventerad sträcka: 11 650 meter

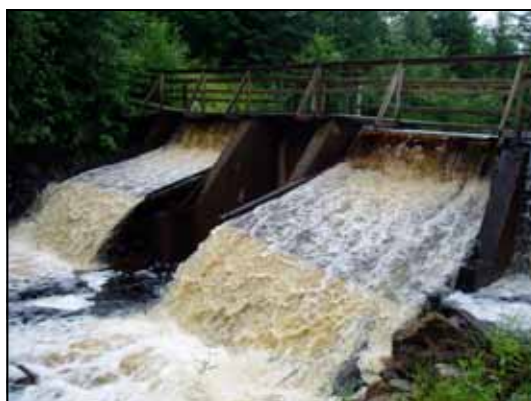
Figur 4. Vandringshinder (tabell 3, hinder 2).

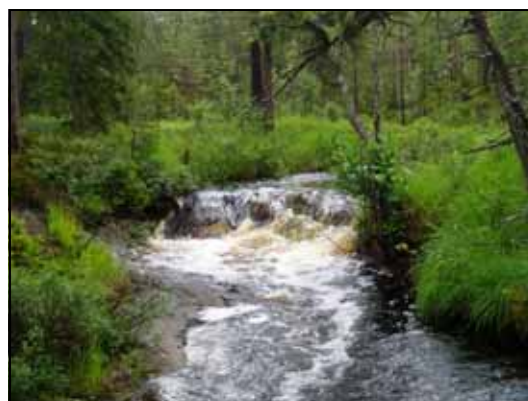
Figur 5. Vandringshinder (tabell 3, hinder 4).

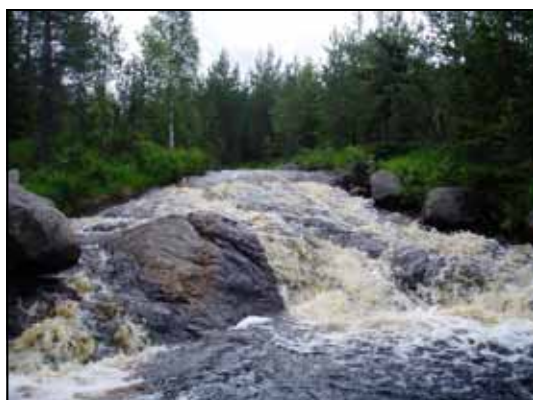
Figur 9. Vandringshinder (tabell 3, hinder 6).

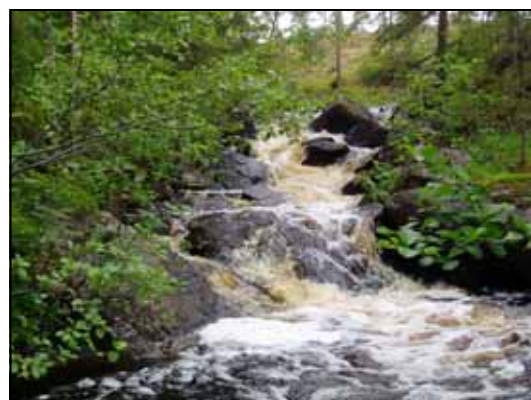
Figur 10. Vandringshinder (tabell 3, hinder 7).

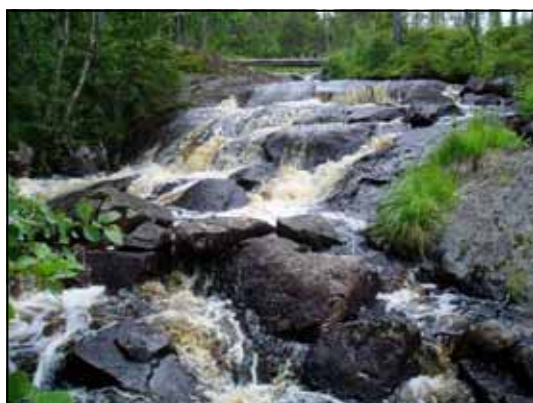
Figur 11. Vandringshinder (tabell 3, hinder 8).

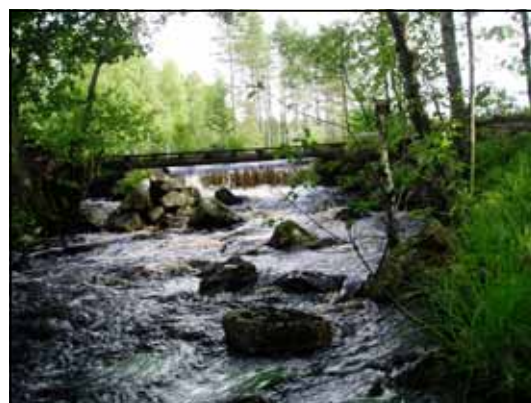
Figur 12. Vandringshinder (tabell 3, hinder 10).

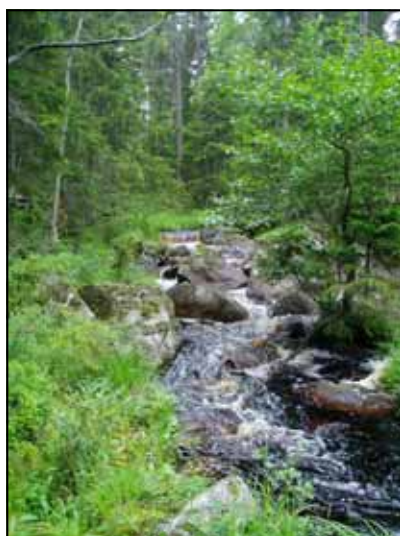
Figur 13. Vandringshinder (tabell 3, hinder 5).

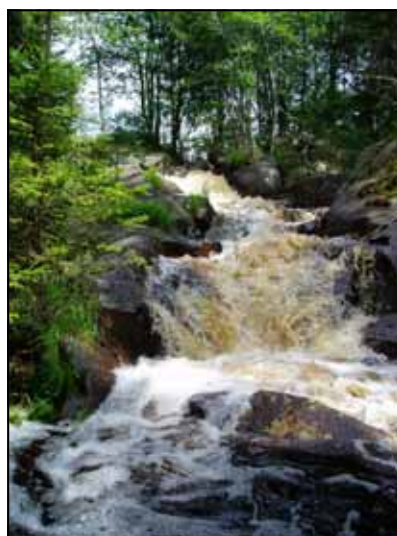
Figur 14. Vandringshinder (tabell 3, hinder 9).
