# Venaån

Avrinningsområde: Arbogaå 61-122  
Vattenförekomst: SE659447-144712  
Vattendragsnummer: 122317  
Koordinater: 6593718 1446734

Terrängkartan: 10e8i och 10e8j  
Kommun: Nora  
Inventeringsdatum: 1 juli 2004  
Inventerad sträcka: 6245 meter

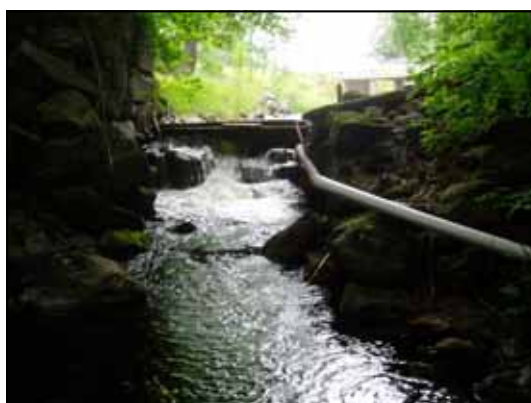
**Figur 4.** Vandringshinder (tabell 3, hinder 4).

Det finns fem dammar som utgör vandringshinder för fisk (tabell 3). Av dessa är tre gamla bäverdämmen som kan rivas. De två andra hindren bedöms vara svåra att åtgärda. Hindren som bedöms vara svåra att åtgärda är definitiva för fisk.
