Limmingsbäcken

Avrinningsområde: Gullspångsälven 61-138
Vattenförekomst: SE660794-142942
Vattendragsnummer: 138241
Koordinater: 6607931 1429473

Terrängkartan: 11elf
Kommun: Hällefors
Inventeringsdatum: 22 juni 2004
Inventerad sträcka: 2349 meter

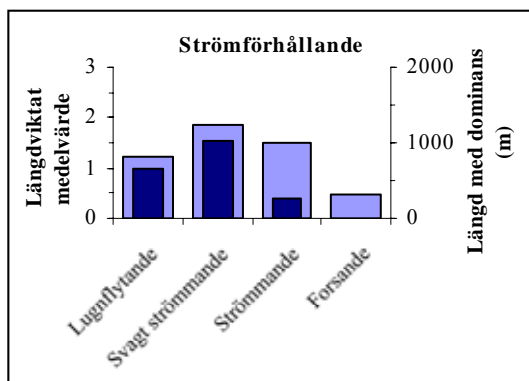
I Limmingsbäcken varierar strömförhållandet från lugnflytande till forsande (figur 2). Bäckens domineras främst av svagt strömmande förhållanden. Inslag av strömmande förhållanden är vanligt men strömtypen är endast dominerande i en liten del av vattendraget. Det är vanligare med dominans av lugnflytande förhållanden än strömmande förhållanden. Forsande inslag finns på de områden där lugnflytande vatten saknas.

Figur 2. Längdviktat medelvärde¹ avläses från de ljusa staplarna på vänster y-axeln, sträcklängden som ett strömförhållande är dominerande avläses från de mörka staplarna på höger y-axel.

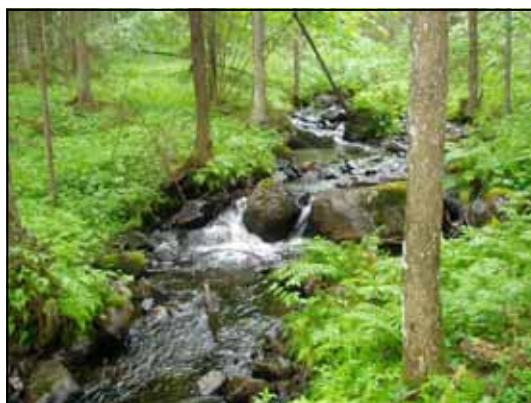
Figur 4. Vandringshinder (tabell 3, hinder 1).

Det finns fyra vandringshinder i Limmingsbäcken, alla är naturliga (tabell 3). Samtliga hinder är definitiva för både öring och mört och bedöms vara svåra att åtgärda.

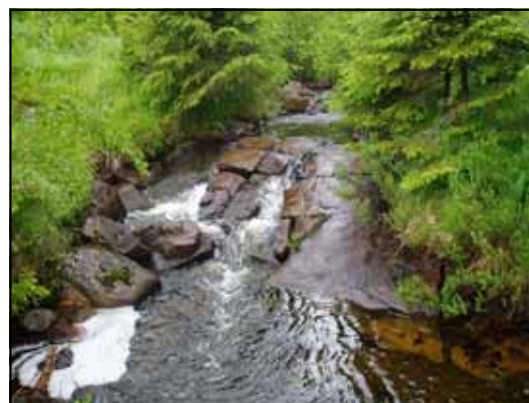
Figur 5. Vandringshinder (tabell 3, hinder 2).

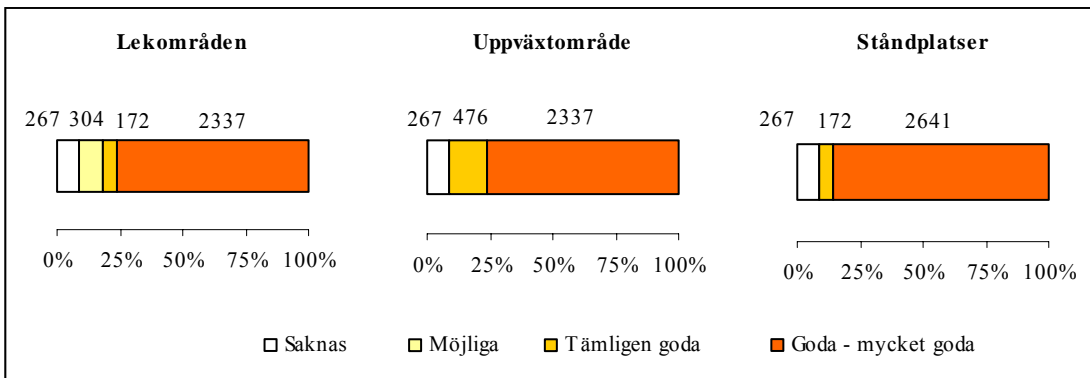
I stora delar av Limmingsbäcken finns områden med bra förutsättningarna för öring (figur 8). En sträcka av bäcken saknar dock helt lämpliga områden för öring.

Figur 8. Längden (m) på sträckor med område av olika lämplighet för öring. Även den procentuella andelen av sträckorna i vattendraget anges.

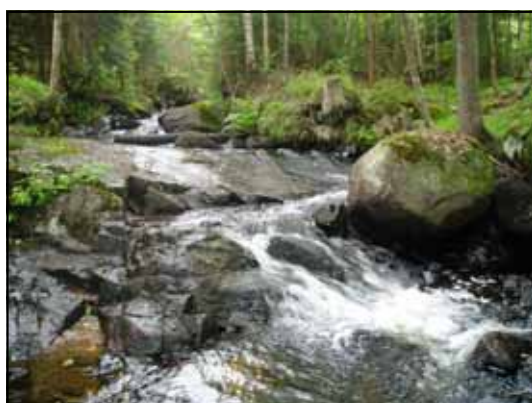
Figur 9 Vandringshinder (tabell 3, hinder 3).

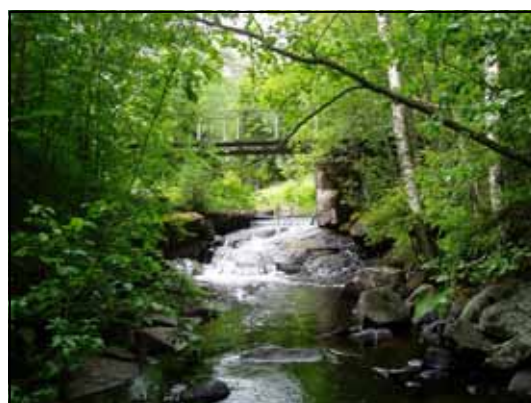
Figur 10 Vandringshinder (tabell 3, hinder 4).
