# Trösälven

Avrinningsområde: Gullspångsälven 61-138

Vattenförekomst: 138590

Inventeringsdatum: 9 juni 2004

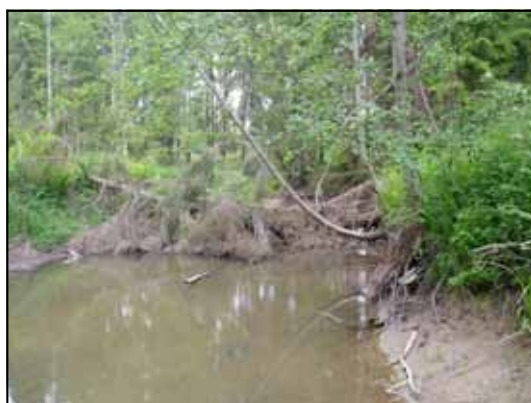
**Figur 4.** Vandringshinder i nedre delen av Trösälven (tabell 3, hinder 1).

Nr	Xkoord	Ykoord	Typ av hinder	Natur. hinder	Hindret kultur	Kultur-miljö	Hindret (mört)	Hindret (öring)	Används idag till	Föreslagen åtgärd
1	6587400	1427122	Övrigt	Osäker	Nej	Nej	Partiellt	Partiellt	Ingenting	Rivning
2	6587479	1426951	Övrigt	Ja	Nej	Nej	Partiellt	Partiellt	Ingenting	Rivning
3	6587518	1427003	Övrigt	Ja	Nej	Nej	Partiellt	Partiellt	Ingenting	Rivning
4	6587600	1427040	Övrigt	Ja	Nej	Nej	Partiellt	Partiellt	Ingenting	Rivning
5	6587780	1427062	Övrigt	Osäker	Nej	Nej	Partiellt	Partiellt	Ingenting	Rivning
6	6587897	1427127	Övrigt	Ja	Nej	Nej	Partiellt	Partiellt	Ingenting	Rivning
7	6588000	1427127	Damm	Ja	Nej	Nej	Definitivt	Partiellt	Bäverdamm	Rivning
8	6588537	1427190	Övrigt	Ja	Nej	Nej	Definitivt	Partiellt	Ingenting	Rivning
9	6591814	1427553	Damm	Nej	Nej	Ja	Definitivt	Definitivt	Damm	Svårt att åtgärda
10	6594082	1428327	Damm	Ja	Nej	Nej	Definitivt	Partiellt	Bäverdamm	Rivning
11	6596582	1427051	Damm	Nej	Osäker	Osäker	Definitivt	Definitivt	Övrigt	Rivning

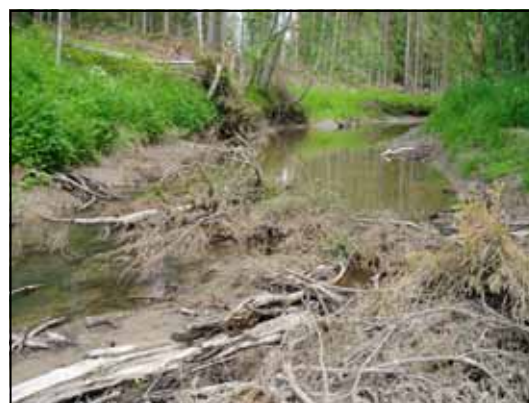
**Figur 5.** Vandringshinder i nedre delen av Trösälven (tabell 3, hinder 4).

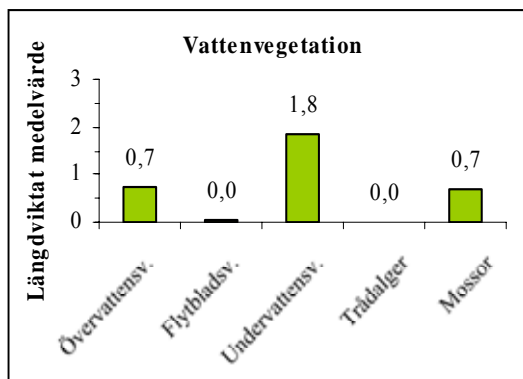
**Figur 7.** Längdviktat medelvärde för de olika vattenvegetationsgrupperna i Trösälven.

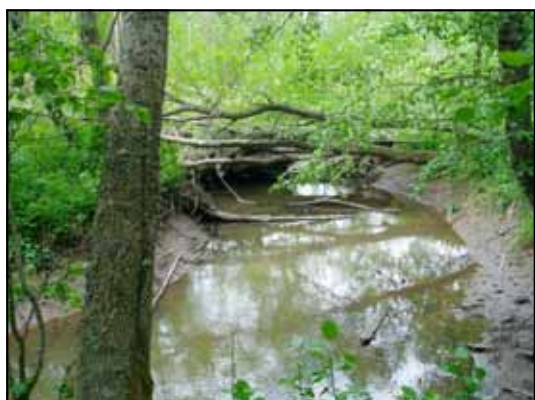
**Figur 9.** Vandringshinder (tabell 3, hinder 5).

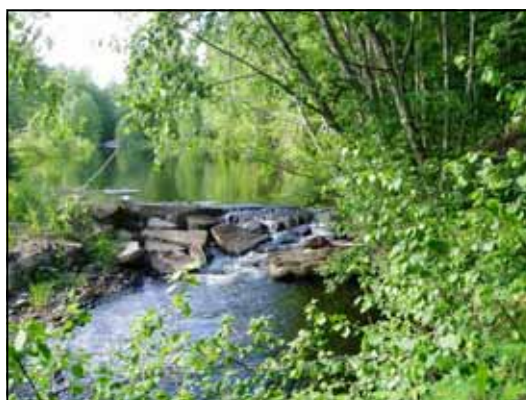
**Figur 10.** Vandringshinder (tabell 3, hinder 11).

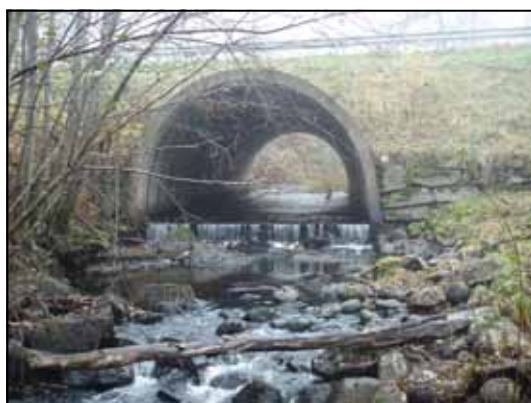
**Figur 11.** Vandringshinder (tabell 3, hinder 12).

12	6596984	1426907	Trumma	Nej	Nej	Nej	Definitivt	Definitivt	Vägpassage	Lägga pool nedströms
13	6597069	1426804	Damm	Nej	Nej	Osäker	Definitivt	Definitivt	Övrigt	Svårt att åtgärda

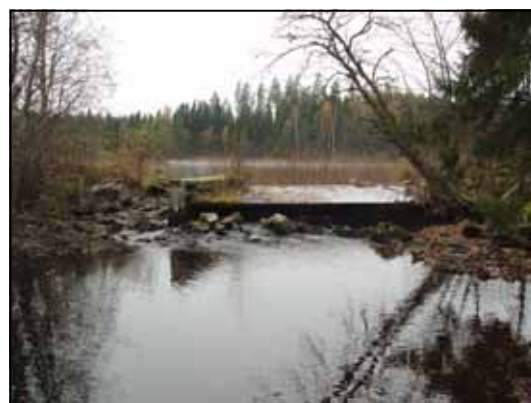
**Figur 12.** Vandringshinder vid utloppet av Hällsjön (tabell 3, hinder 13).

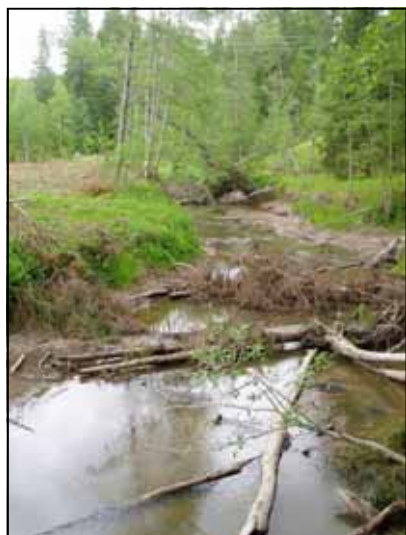
**Figur 13.** Vandringshinder (tabell 3, hinder 6).

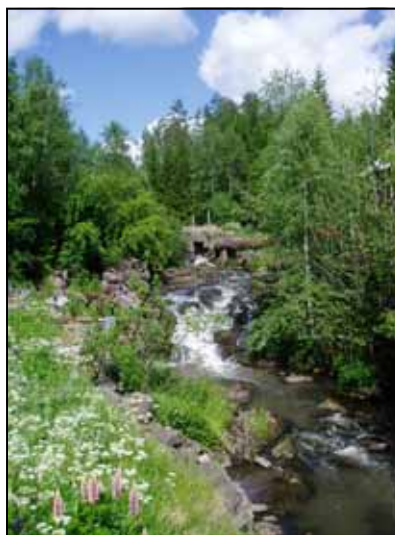
**Figur 14.** Vandringshinder (tabell 3, hinder 9).
