Hörksälven

Avrinningsområde: Arbogaån 61-122
Vattenförekomst: SE664838-144980
Vattendragsnummer: 122882 & 1228821
Koord: Hörksälven 6647775 1450442
Biflöde 6648415 1449768

Terrängkartan: 12f1a, 12f0a, 11e9j och 11f9a
Kommun: Ljusnarsberg
Inventeringsdatum: 3 augusti 2004
Inventerad sträcka: 12 037 meter

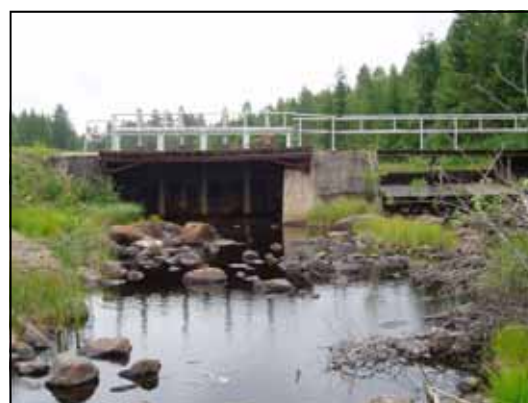
Figur 5. Vandringshinder i Hörksälven (tabell 3, hinder 2).

Nr	Xkoord	Ykoord	Typ av hinder	Natur. hinder	Hinder kultur	Kulturmiljö	Hindret (mört)	Hindret (öring)	Används idag till	Föreslagen åtgärd
1	6651436	1450636	Övrigt	Nej	Nej	Ja	Partiellt	Partiellt	Övrigt	Svårt att åtgärda
2	6652033	1450786	Damm	Nej	Nej	Osäker	Definitivt	Definitivt	Vattenkraftverk	Omlöp
3	6653260	1451019	Vägplass	Nej	Nej	Nej	Partiellt	Partiellt	Vägpassage	Svårt att åtgärda
4	6653806	1451306	Övrigt	Nej	Nej	Ja	Partiellt	Partiellt	Övrigt	Svårt att åtgärda
5	6654175	1451456	Damm	Nej	Nej	Ja	Definitivt	Definitivt	Vattenkraftverk	Omlöp
6	6655924	1451839	Damm	Ja	Nej	Nej	Partiellt	Passerbart	Bäverdamm	Rivning
7	6656599	1451375	Damm	Nej	Nej	Ja	Definitivt	Definitivt	Övrigt	Svårt att åtgärda
8	6656913	1451125	Damm	Nej	Nej	Ja	Definitivt	Definitivt	Övrigt	Svårt att åtgärda
9	6657199	1451031	Sjöutlopp	Nej	Nej	Ja	Definitivt	Definitivt	Tröskel för sjöyta	Svårt att åtgärda

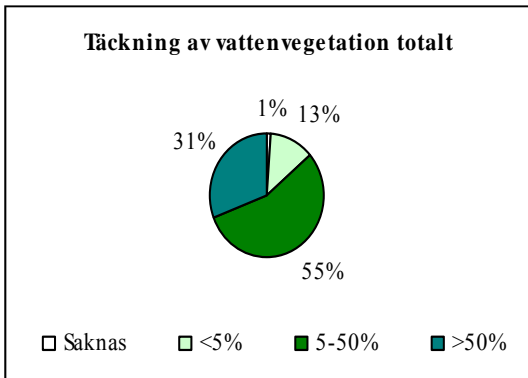
Drygt hälften av Hörsälven har en täckning av vattenvegetation på 5 till 50 % (figur 6). Näst vanligast är en täckning av vattenvegetation på över 50 %. På en sträcka är täckningen under 5 % och på en annan saknas vegetation. Alla inventerade vegetationsgrupper finns i älven (figur 7). Den mest förekommande vegetationstypen är övervattensväxter. Trådalger och mossor är näst vanligast och minst förekommande är flytbladsväxter och undervattensväxter.

Figur 6. Totaltäckning av vattenvegetation i Hörsälven.

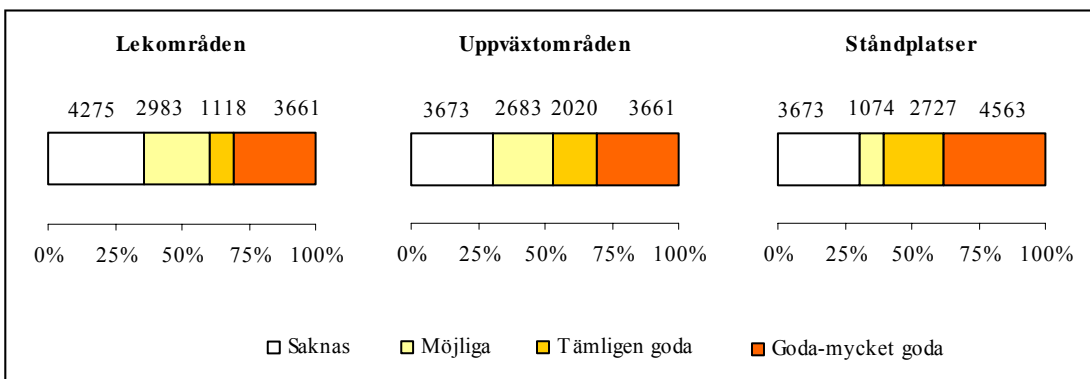
Älvens förutsättningar för öring varierar från mycket goda till att helt saknas (figur 8). Det är ungefär lika vanligt med mycket bra förhållanden för öring som att lämpliga områden saknas. Dessa förhållanden finns sammanlagt i drygt halva älven. Tillgången på ståndplatser är bättre än områden som anses lämpliga för lek och uppväxt.

Figur 8. Längden (m) på sträckor med område av olika lämplighet för öring. Även den procentuella andelen av sträckorna i vattendraget anges.

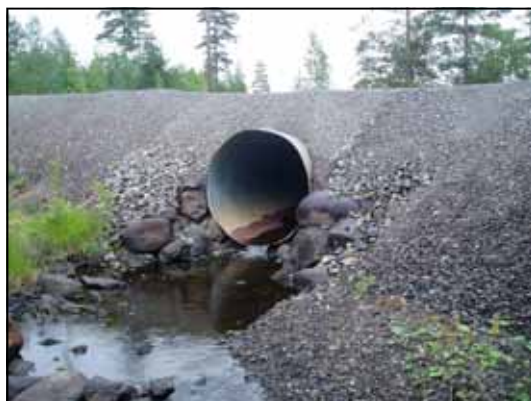
Figur 9. Vandringshinder i Hörksälven (tabell 3, hinder 3).

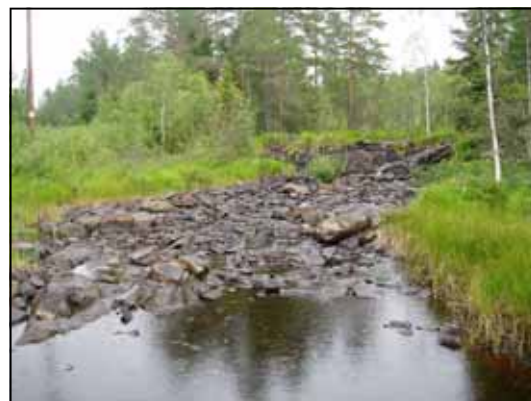
Figur 10. Vandringshinder i Hörksälven (tabell 3, hinder 4).

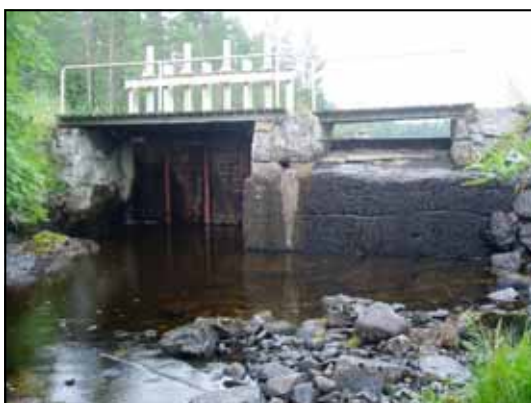
Figur 11. Vandringshinder i Hörksälven (tabell 3, hinder 5).

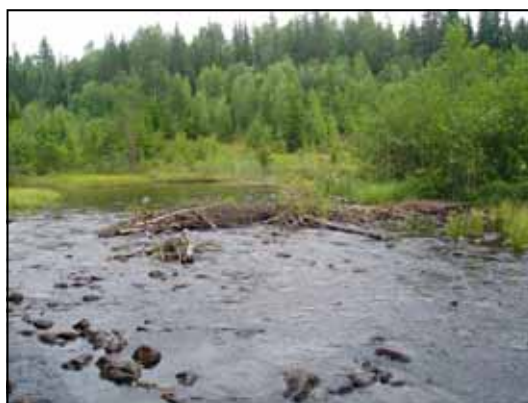
Figur 12. Vandringshinder i Hörksälven (tabell 3, hinder 6).
