DETEKTERING AV FARLIGT GODS MED HJÄLP AV KAMERATEKNIK

SLUTRAPPORT

2015-04-07

SWECO TRANSPORTSYSTEM AB
TRAFIKSYSTEM

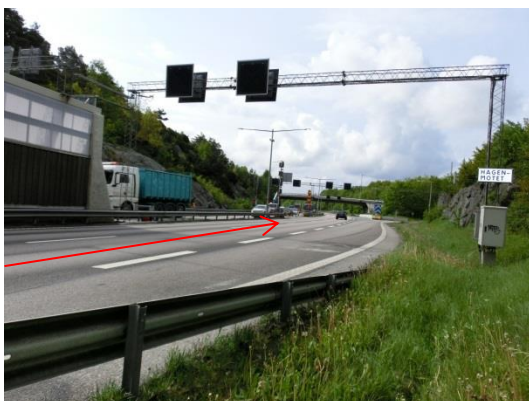
Bild 1. Röd pil visar aktuellt körfält

Studien genomfördes vid Gnistängstunneln i Göteborg under cirka två månaders tid. Platsen valdes för att detta är den väg det farliga godset skall köras genom Göteborg. Detekteringen gjordes för höger körfält i södergående riktning, söder om tunneln. Kamerorna monterades upp i mitten av september på den portal som sträcker sig över körbanorna, se bilder nedan.

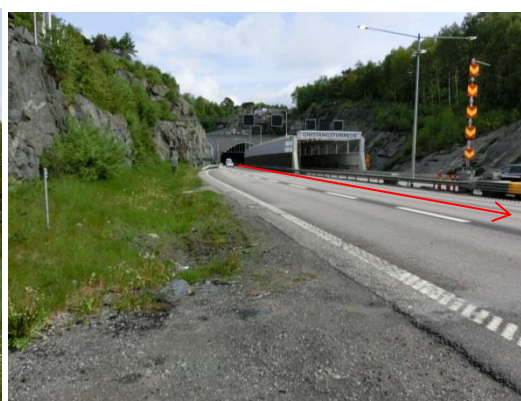
Bild 2. Röd pil visar aktuellt körfält

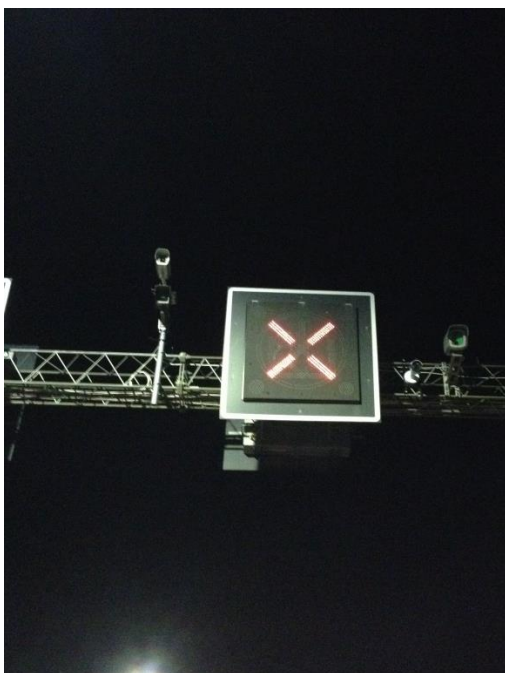
Bild3. Kameror uppsatta för frontdetektering

Leverantörerna ansvarade för all sin utrustning. Leverantörerna hade olika typer av kameror och tekniskt upplägg. IR ljus användes för att förstärka ljusförhållandena. Leverantörernas kameraplaceringar var likvärdig. Leveransen från kameraleverantörerna bestod av en datafil med information om ADR nummer och tidstämpel.

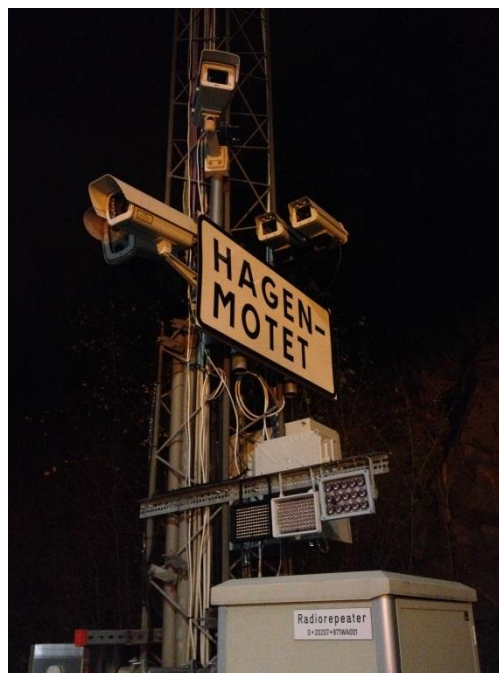
Bild4. Kameror uppsatta för siddetektering

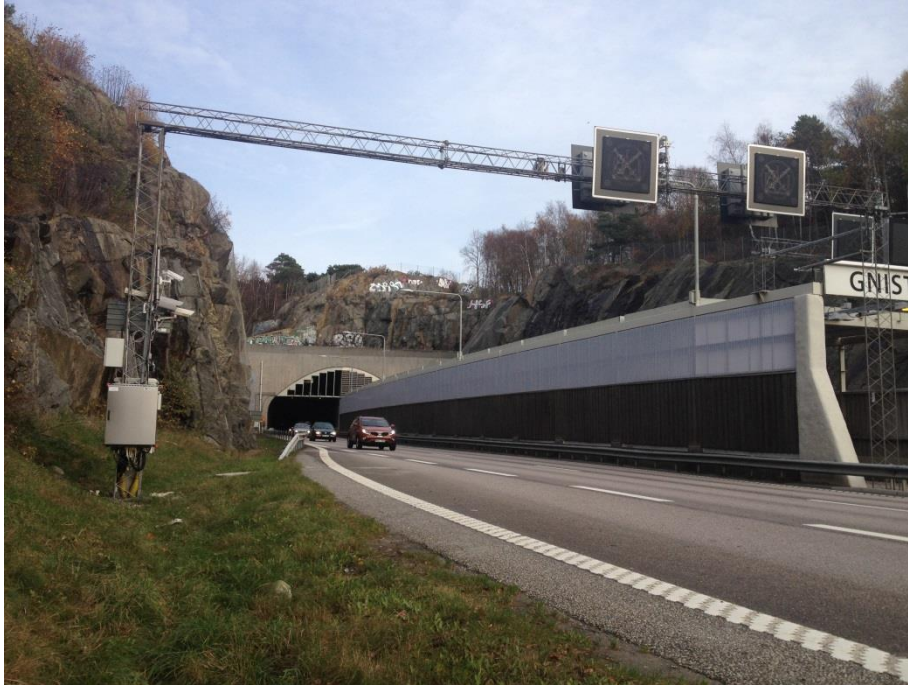
Bild 5. Kameror uppsatta och i drift

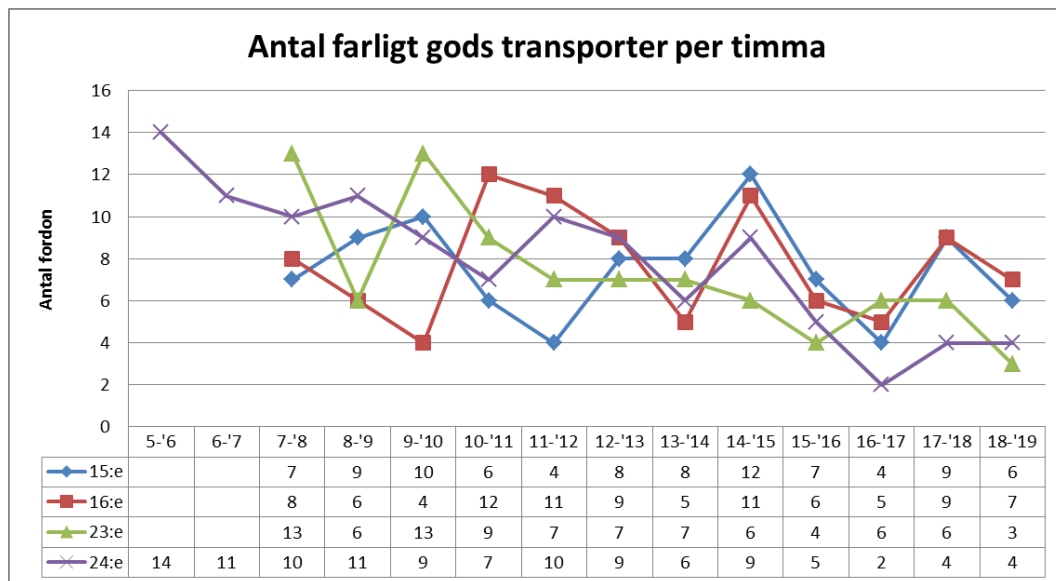
Diagram 5. Fördelningen av farligt godstransporter under kontrolltimmarna

De flesta farligt godstransporterna som körs genom Gnistängstunneln, är transporter med bränslen såsom bensin, diesel och etanol och bensinblandning. Ofta körs dessa i kombination med varandra, dvs. tankbilar med flera tankar för olika bränslen.
