Länsstyrelsen
Västra Götaland

Bilaga 1 - Objektsspecifik bakgrunds- information

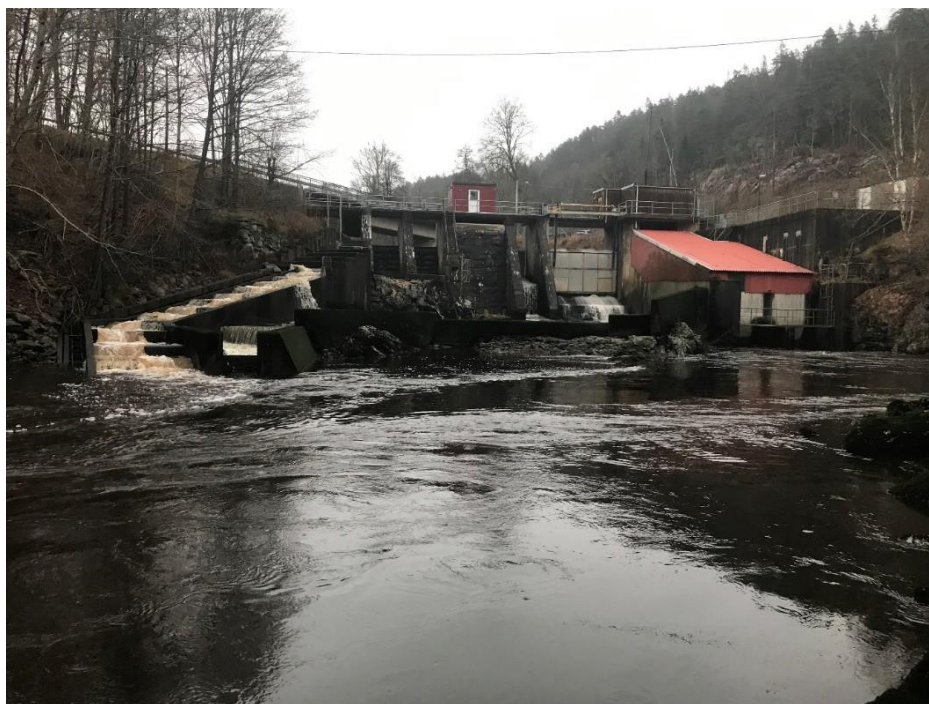
Figur 1. Bilden visar Torpdammen med kraftverk och fiskväg.

Torps kraftverk ligger vid utloppet av Kärsjön. Torpdammen, med en nivåskillnad mellan Kärsjön och älven nedanför på ca 8 meter, bedöms utgöra ett artificiellt definitivt vandringshinder för lax, öring och ål. Under 1992 anlades en laxtrappa av typen kammarrappa vid Torpdammen och samtidigt byggdes ålyngelledaren om. Trots fiskväg utgör Torpdammen ett mycket svårpasserbart hinder för laxfisk. Avseende passagemöjligheten för lax har kammarrappan bedömts vara ett definitivt eller nästan intill definitivt hinder¹. Regleringen av Kärsjön och tappning förbi dammen är fastställd i vattendom enligt fastställd tappningsplan. Reglering av sjön sker till förmån för vattenkrafts- och vattentäktsändamål.

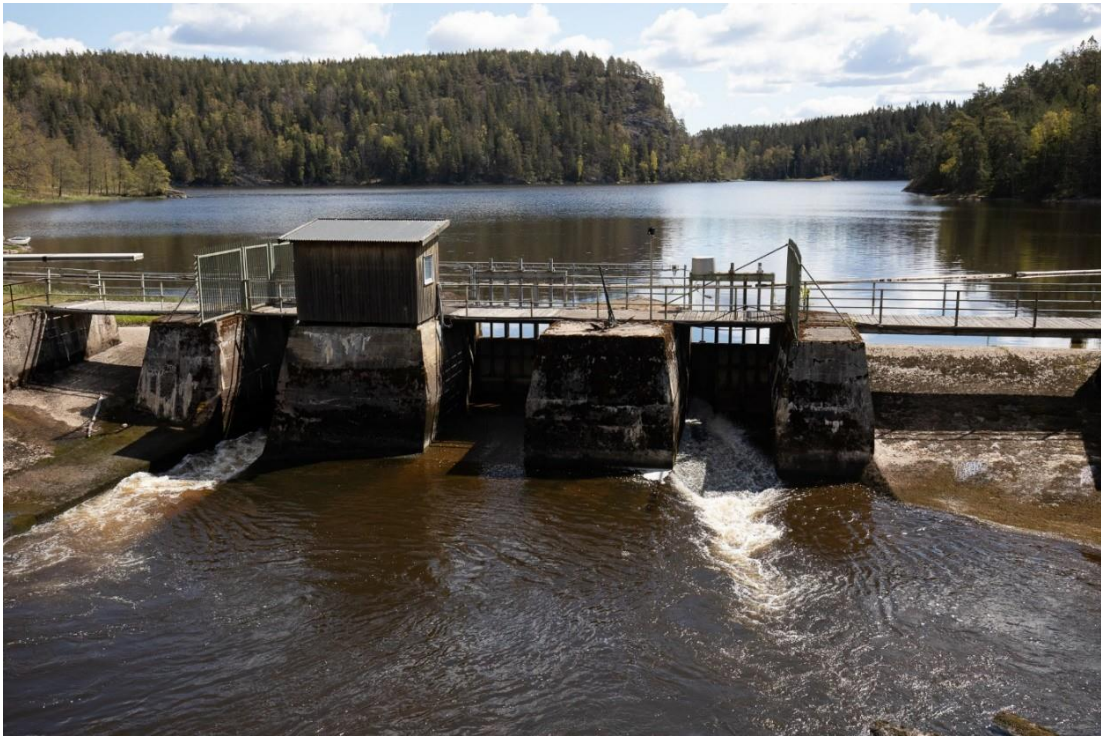
Figur 2. Regleringsdammen vid Kaserna.

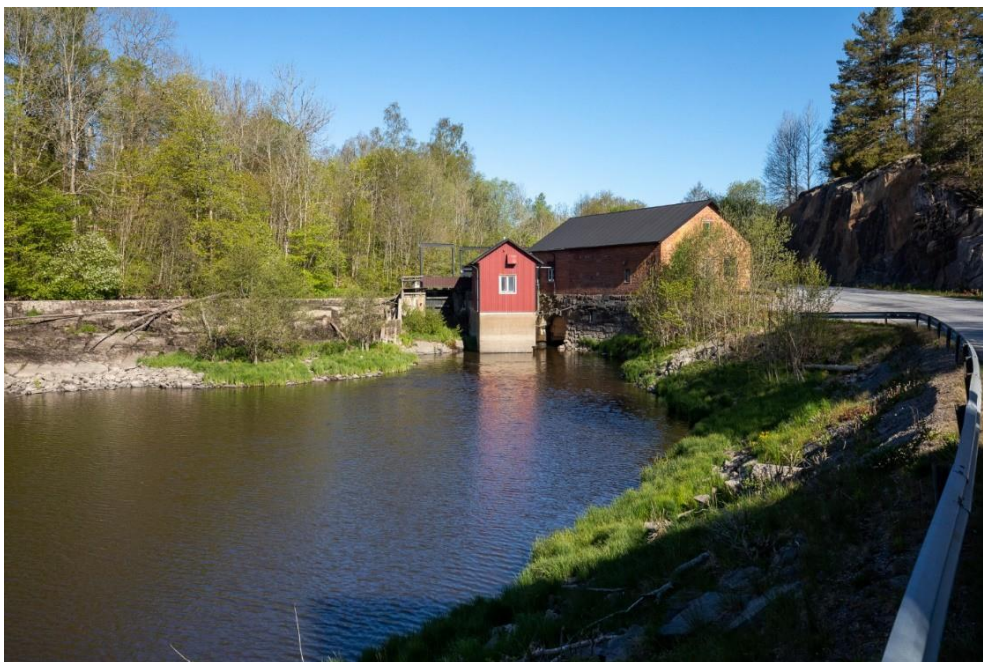
Figur 3. Ellenö kraftverk

Ellenö kraftverk som ligger ca 700 meter uppströms Ellenösjön är det nederst belägna kraftverket i Valboån. Dammbyggnaden har två kraftverksintag, flodlucka och ett ca 45 meter långt skibord. Dammen och kraftverket utgör ett artificiellt vandringshinder för fisk. Vid en damminventering 2013 bedömdes hindret som partiellt²². Anläggningen saknar fiskvägar och ålyngelledare samt fingaller framför turbinintagen. Åtgärder för fiskvandring finns fastställda i mål A 30/1961. Domen

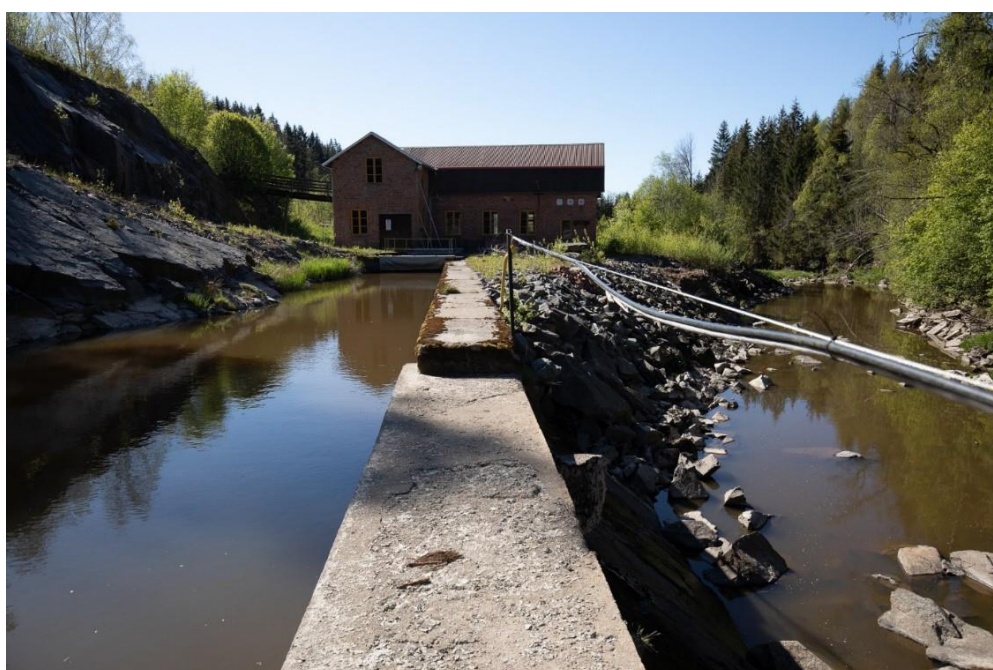
Figur 5. Intagskanalen till Näsböle kraftstation

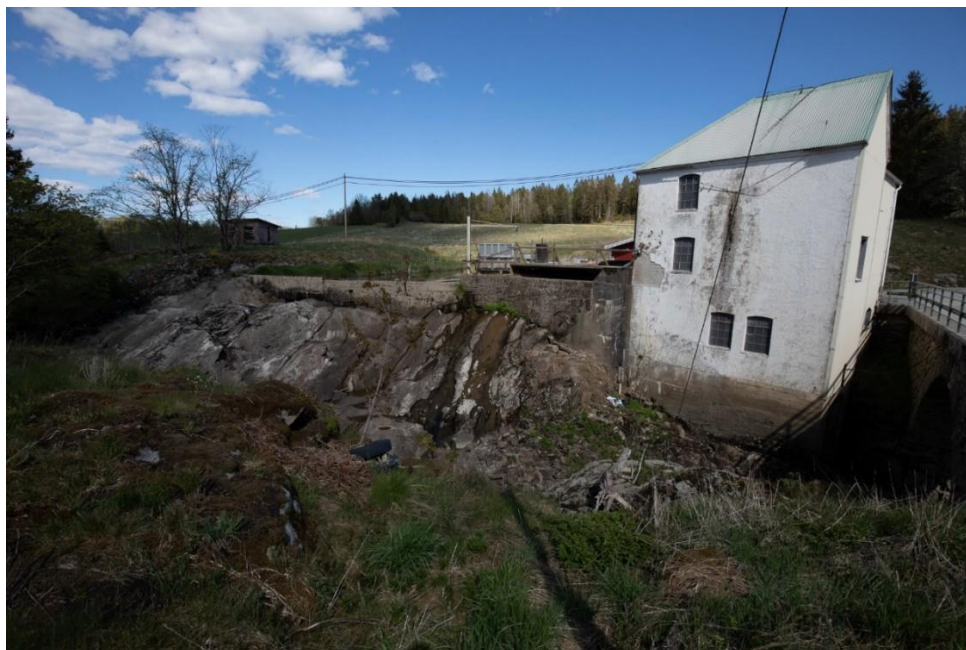
Figur 6. Edstenafors kraftstation med överfalldamm

Kraftstationen är belägen i Valboån ca 5 kilometer uppströms Näsbole kraftstation. Dammbyggnaden består av kraftverket och en överfallsdamm. Dämmet utgör ett vandringshinder för fisk. Vid en damminventering 2013 bedömdes hindret som definitivt³⁹. Anläggningen saknar fiskvägar. Uppströms dammen är åns strömkaraktär lugnflytande. Nedströms kraftverket rinner ån i ett kortare strömparti för att därefter bli mer lugnflytande.

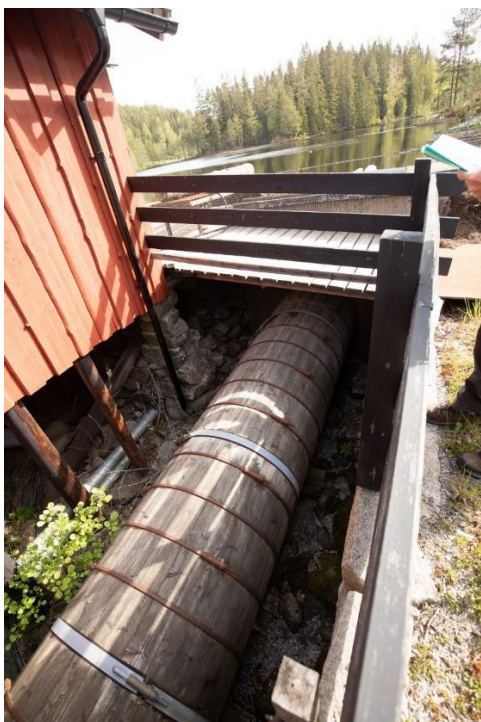
Figur 7. Intagstuben till kraftverket

Anläggningen omfattar sågverk med turbin och tub, fördämning, två boningshus samt en ekonomibyggnad. Själva sågverket kan sägas bestå av två huvudsakliga byggnadskroppar om ett- och två och ett halvt plan.

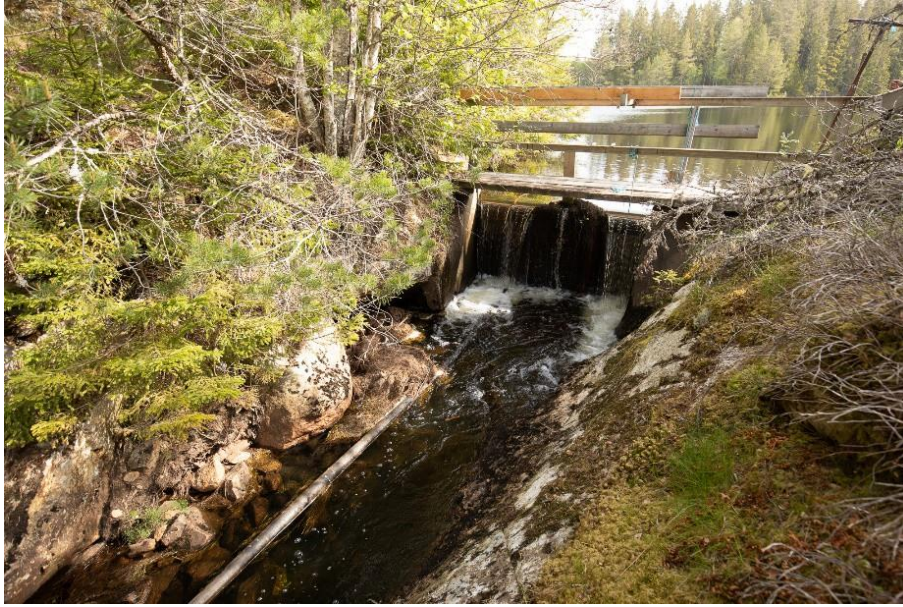
Figur 8. Dammutskov vid Vångens såg

Kraftverket vid Vångens såg är det vattenkraftverk som ligger överst i Valboåns vattensystem. Regleringsdammen är ett vandringshinder för fisk. Anläggningen saknar fiskväg och ålyngelledare.. Vid en damminventering 2013 bedömdes hindret som definitivt⁵³

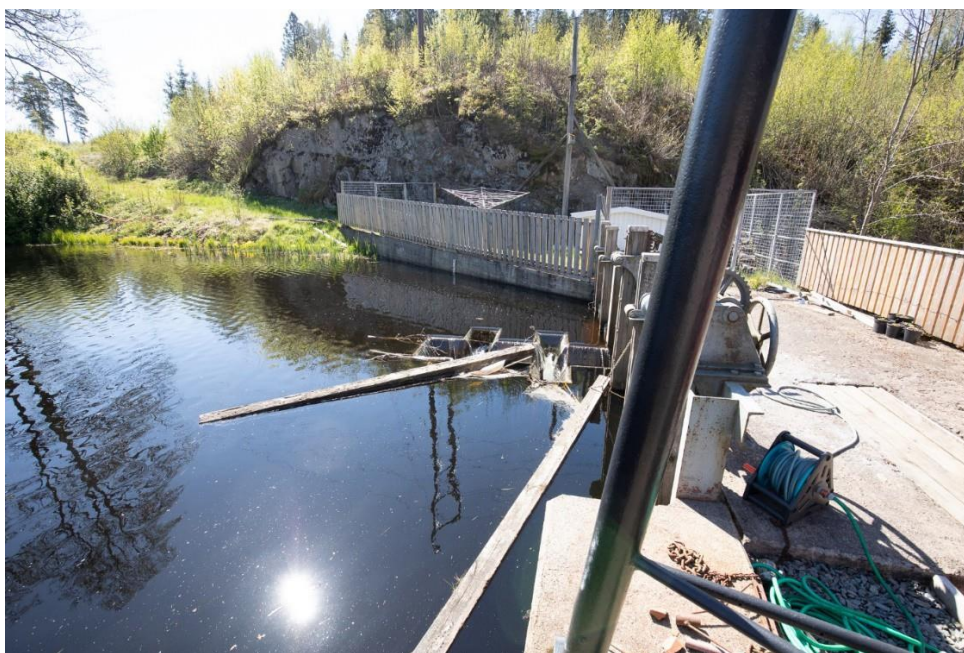
Figur 9. Regleringsdammen vid Stigens nedre kraftverk.

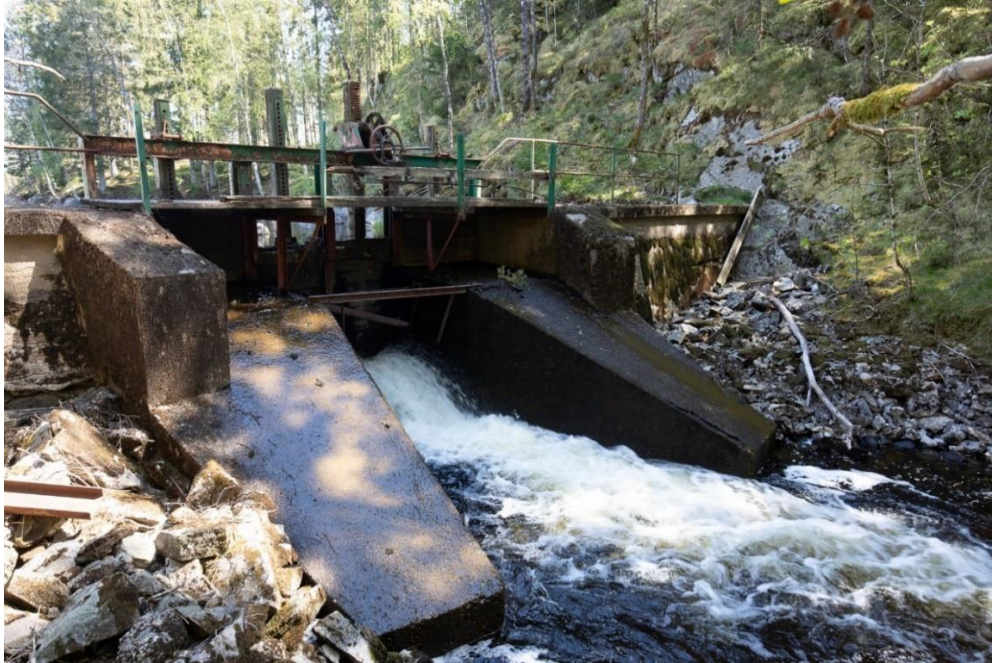
Figur 12. Regleringsdammen vid Nyckelvattnets utlopp.

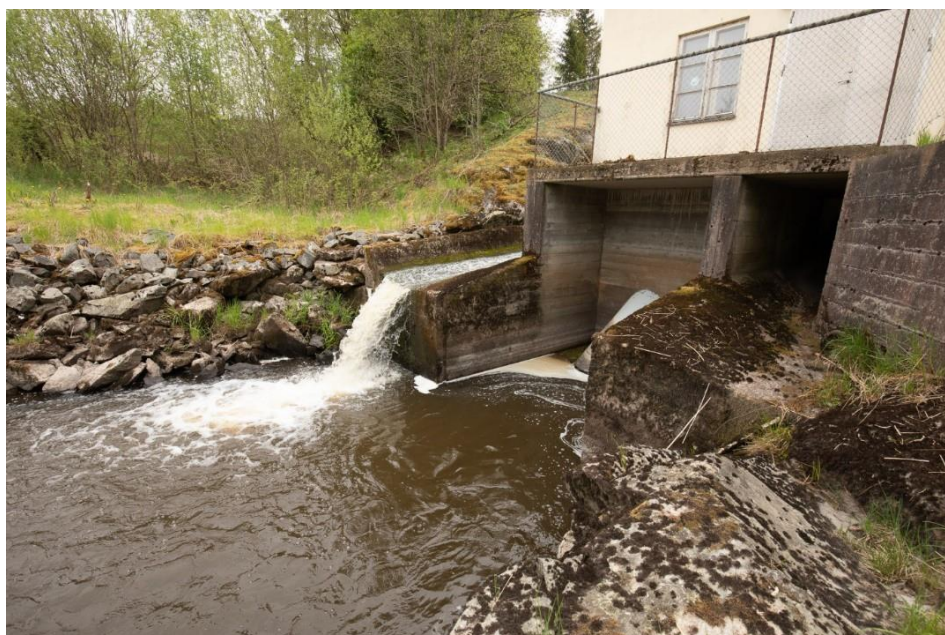
Figur 13. Häreholms kraftstation från nedströmssidan

Kraftstationen är belägen i Härån vid Häresjöns utlopp. Kraftverket utgör definitivt vandringshinder för alla fiskarter⁶⁹ Det finns inga bestämmelser om fiskväg, ålyngelledare och fingaller framför turbinintaget i gällande vattendom (VA 67/86). Härån är rensad på en sträcka närmast nedströms kraftverket.
