Länsstyrelsen
Västra Götaland

Bilaga 1. Objektspecifik platsinformation

Anefors kraftverk

Jordals kraftstation med regleringsdammar

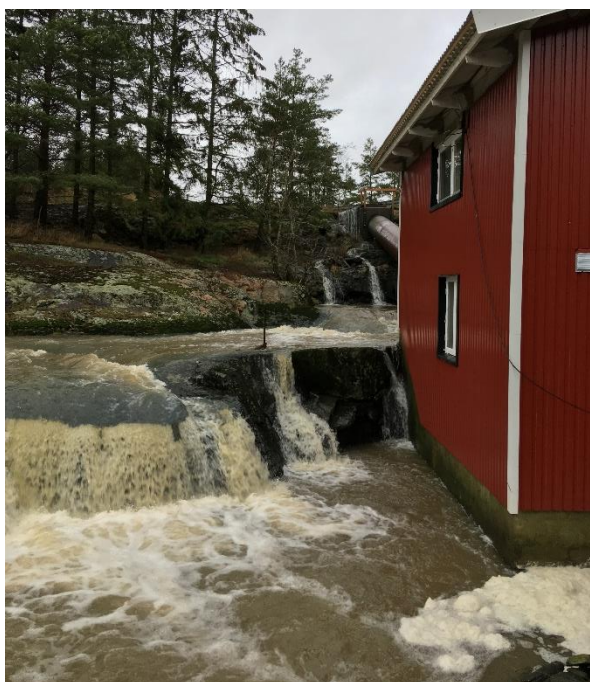
Figur 1. Anefors kraftverk.

Det finns öring och ål nedströms Anefors kraftverk. Det finns inga elfisken registrerade i elfiskeregistret från Hagåån. Det svåraste hindret vid Anefors kraftverk utgörs av en naturlig berghäll strax uppströms anläggningen. Havsöring och ål, som är de fiskar som i huvudsak förväntas vandra i vattendraget, kan passera uppströms. Det finns även ett litet fall vid anläggningen som är passerbart. Tillgänglig vattendragssträcka nedströms Anefors kraftverk är ungefär 1,5 km. Uppströms Anefors kraftverk har havsöring möjlighet att vandra långa sträckor. Det behöver göras miljöanpassningar för att förbättra möjligheten för nedströmsspassage.

Anefors kraftverk härrör i sin nuvarande gestaltning från en totalrenovering utförd på 1980-talet. Anläggningen består av en före detta kvarn, en tillbyggd vattenkraftstation och en damm. I direkt anslutning till kvarnen ligger en senare uppförd tillbyggnad som rymmer en större fordonsverkstad. Vattnet tas från Hagån, vilken rinner vid sidan av kraftverksdammen. Verket drivs med en francisturbin. Generatoren är av nyare slag men den gamla från Asea finns bevarad i kraftstationen. Den tidigare kvarnbyggnaden intill är sedan länge tömd på sitt kvarnmaskineri. Båda byggnaderna vilar på en gjuten betonggrund och är utvändigt klädda med rödmålad plåt. Kvarnbyggnaden uppfördes efter att den äldre kvarnen brann år 1962 och drevs fram till början av 1970-talet. Vattenkraftverk fanns på platsen redan innan branden.

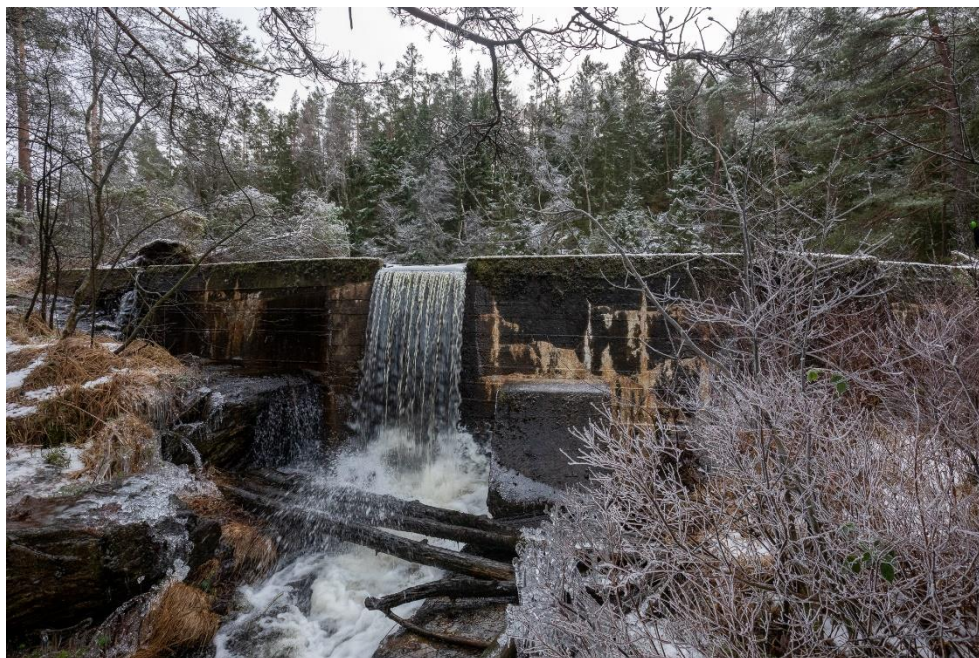
Figur 3. Damm vid Stora Holmevattnet

Längre uppströms vid Stora Holmevattnets utlopp finns en cirka 2 meter hög damm som utgör definitivt hinder för alla fiskarter. Ål kan möjligen passera i viss omfattning. Detta styrks av att det fanns tecken på ål vid nätprovfiske i sjön.

Den kvarvarande dammen vid Stora Holmevatten är senare renoverad och är utförd i betong. Dammen är försedd med en mindre överfallsöppning. En bit nedanför Hållsdammen finns en enkel överfalldamm (skibord) gjuten i betong.
